LINEA 6 – METROPOLITANA DI NAPOLI

| A termini di legge è rigorosamente vietato riprodurre e comunicare a terzi il contenuto del presente documento | TITOLO DOCUMENTO: LINEA 6 METROPOLITANA DI NAPOLI PROGETTO ESECUTIVO OPERE CIVILI – MONITORAGGIO GEOTECNICO GEOREFERENCEZIATO REPORT DELLE MISURE (INTERNO) – STAZIONE SAN PASQUALE | | | | | | | | | | |

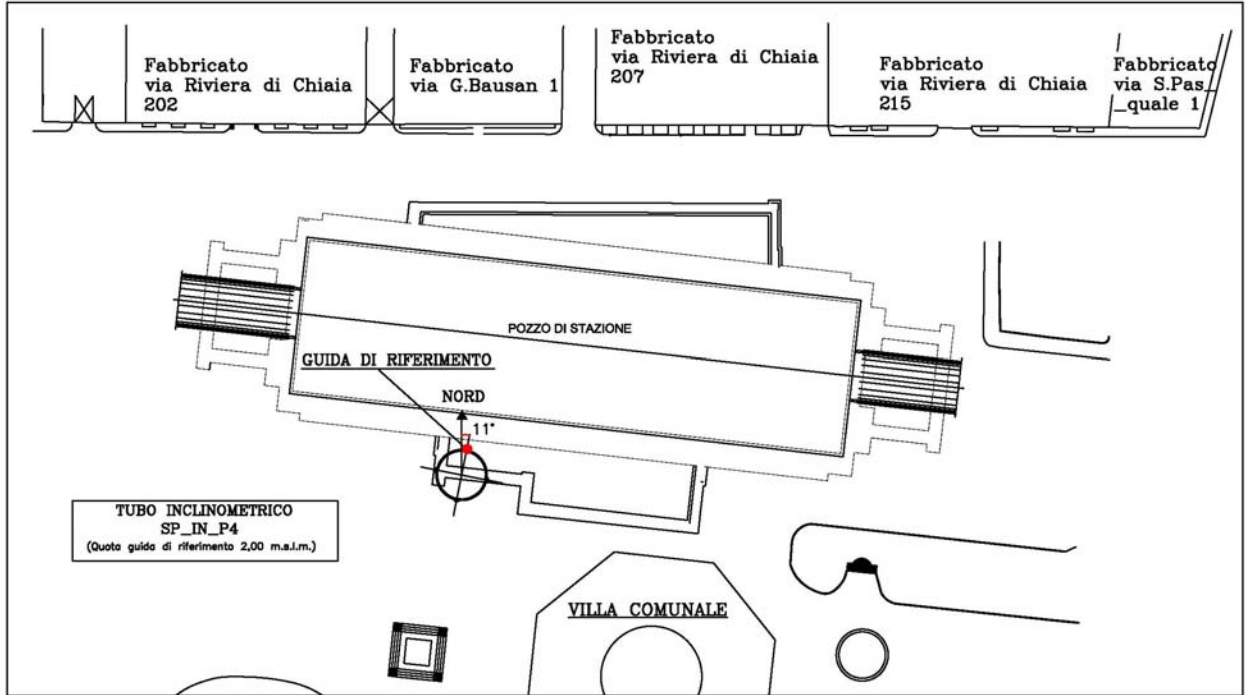
SP_IN_P4

Al presente report non vi sono misure da consegnare per lo strumento.

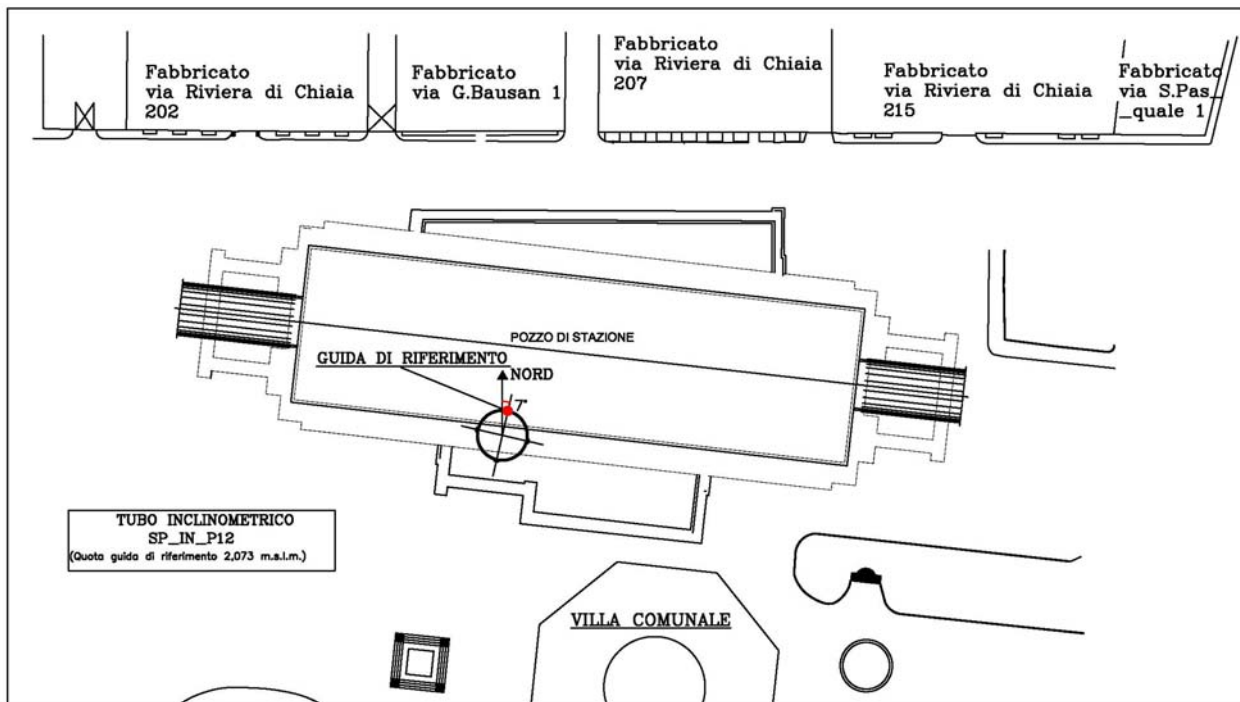
| NOME | TIPOLOGIA STRUMENTO | DATA INSTALLAZIONE | DISPONIBILITA' LETTURA | | | NOTE |
|---|---|---|---|---|---|---|
| SP_IN_P12 | INCLINOMETRO | 02/12/09 | 25/01/10 | | 26/08/11 | Interrotto a -35 m.s.l.m. (*) SOSTITUITO |

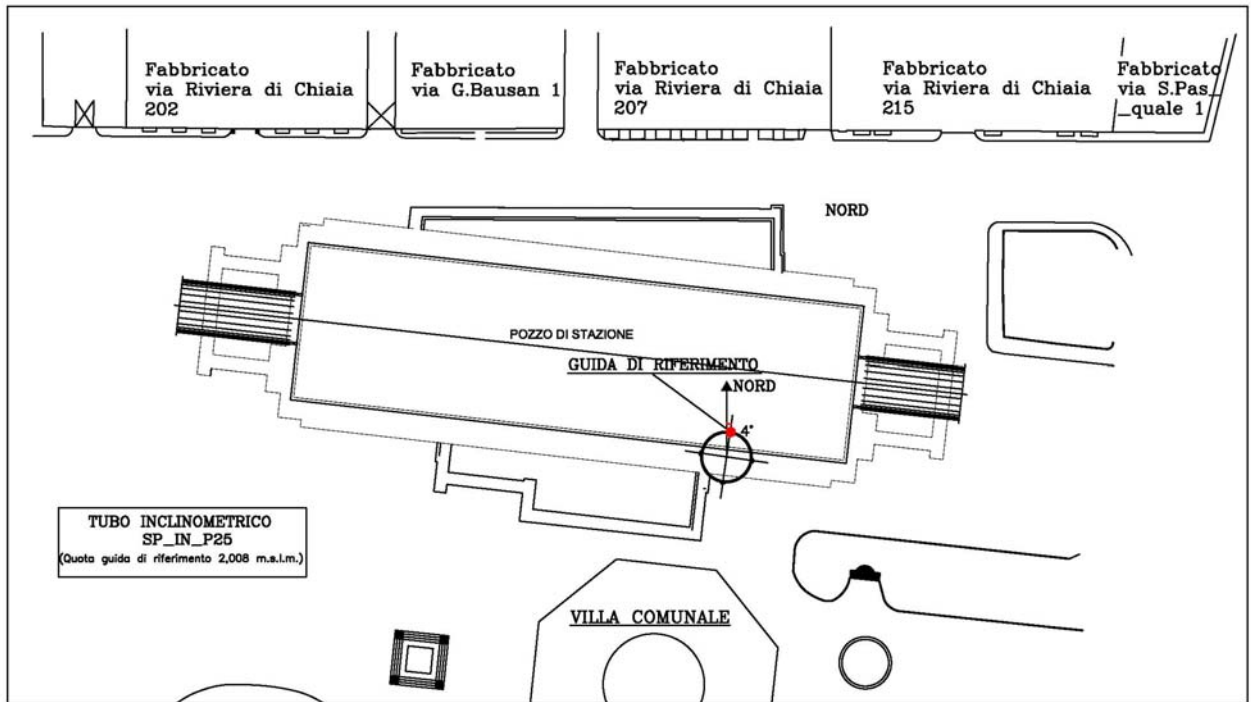
| NOME | TIPOLOGIA STRUMENTO | DATA INSTALLAZIONE | DISPONIBILITA' LETTURA | | | NOTE |
|---|---|---|---|---|---|---|
| SP_IN_P25 | INCLINOMETRO | 10/12/09 | 25/01/10 | | 03/02/10 | La sonda si blocca a diverse quote. Misure mai effettuate. |

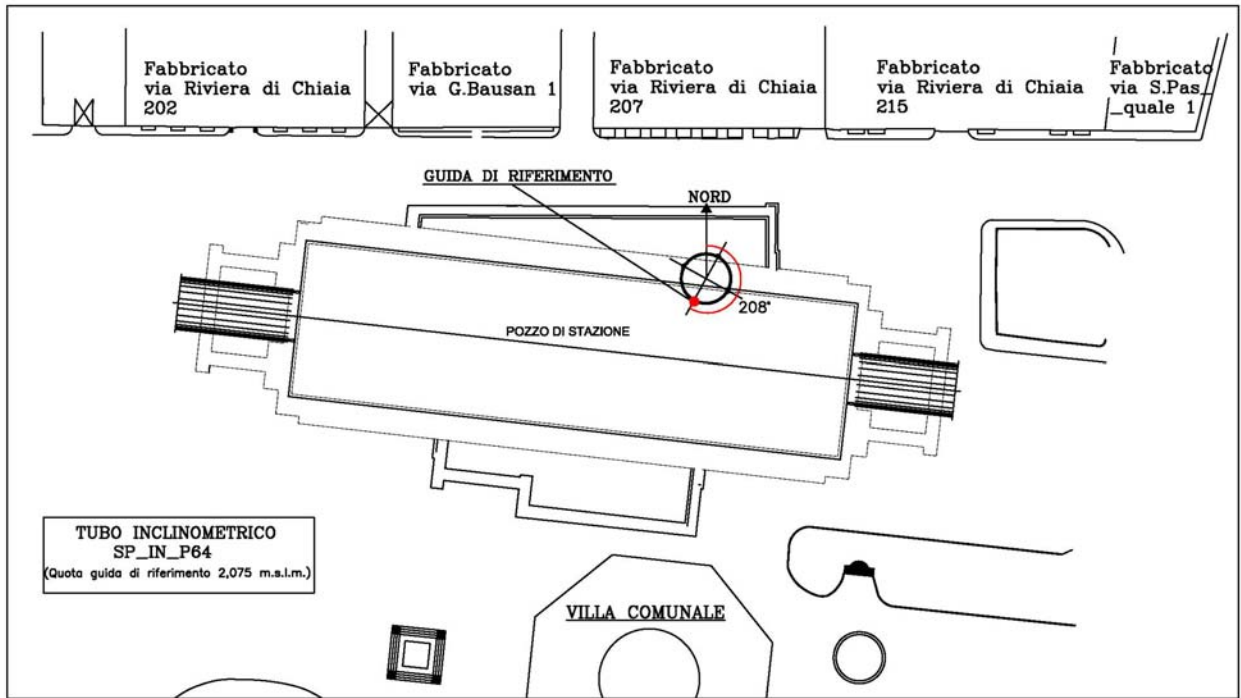
| NOME | TIPOLOGIA STRUMENTO | DATA INSTALLAZIONE | DISPONIBILITA' LETTURA | | | NOTE |
|---|---|---|---|---|---|---|
| SP_IN_P64 | INCLINOMETRO | 14/12/09 | 27/01/10 | | 15/11/13 | La sonda si incastra nel tubo. le misure verranno effettuate da -26 m; (*) FUORI USO |

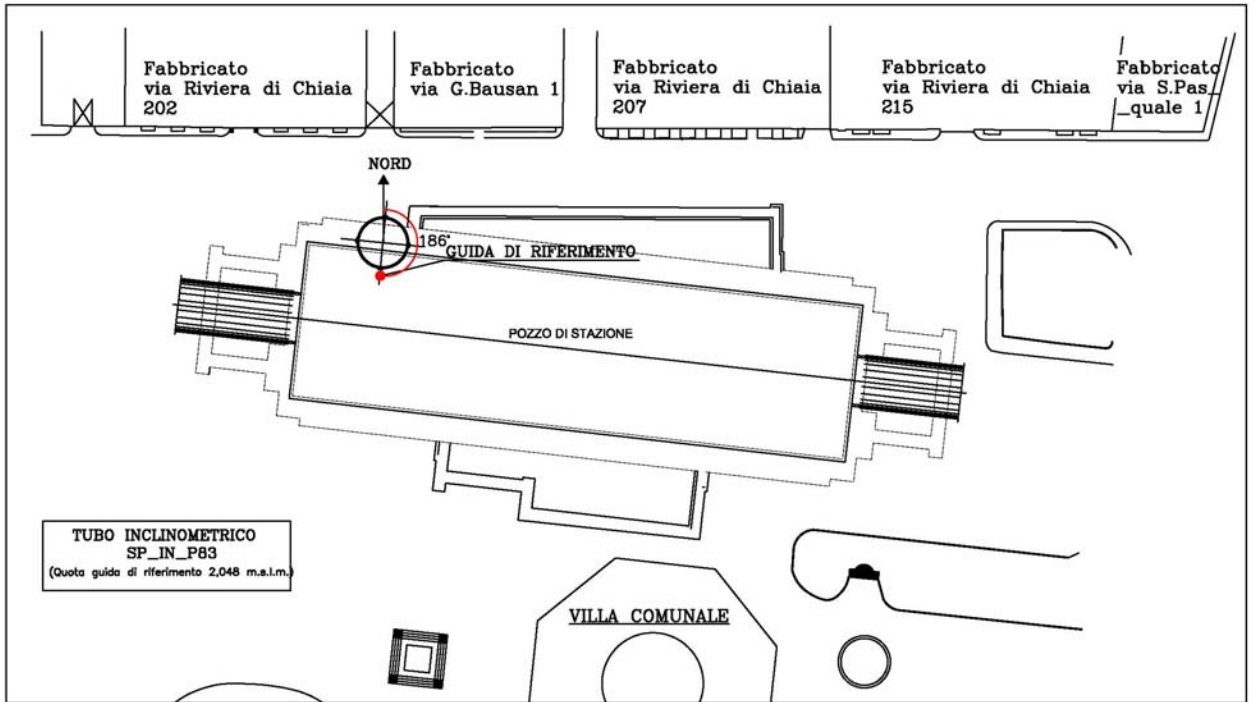
| NOME | TIPOLOGIA STRUMENTO | DATA INSTALLAZIONE | DISPONIBILITA' LETTURA | | | NOTE |
|---|---|---|---|---|---|---|
| SP_IN_P83 | INCLINOMETRO | 17/12/09 | 28/01/10 | | | (*) FUORI USO |

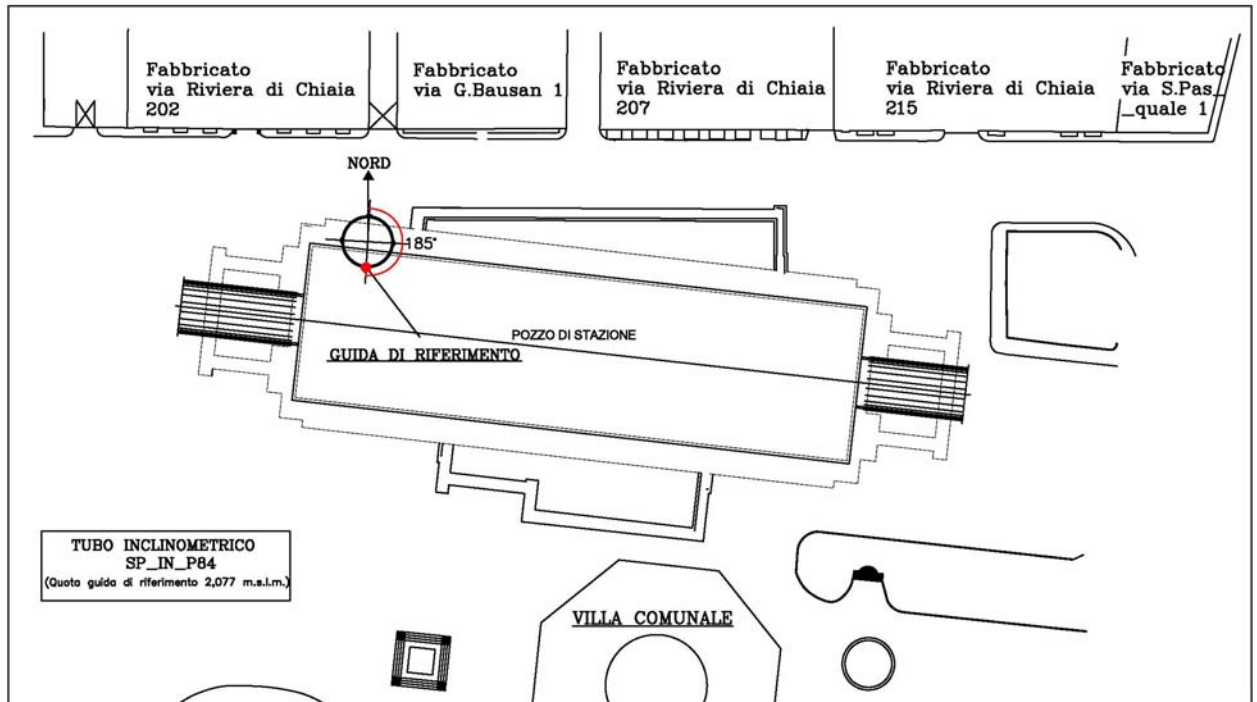
SP_IN_P84

La sonda inclinometrica si incastra nel tubo, pertanto le misure verranno effettuate da -32,5 m.s.l.m.

Sostituito da SP IN P84 1

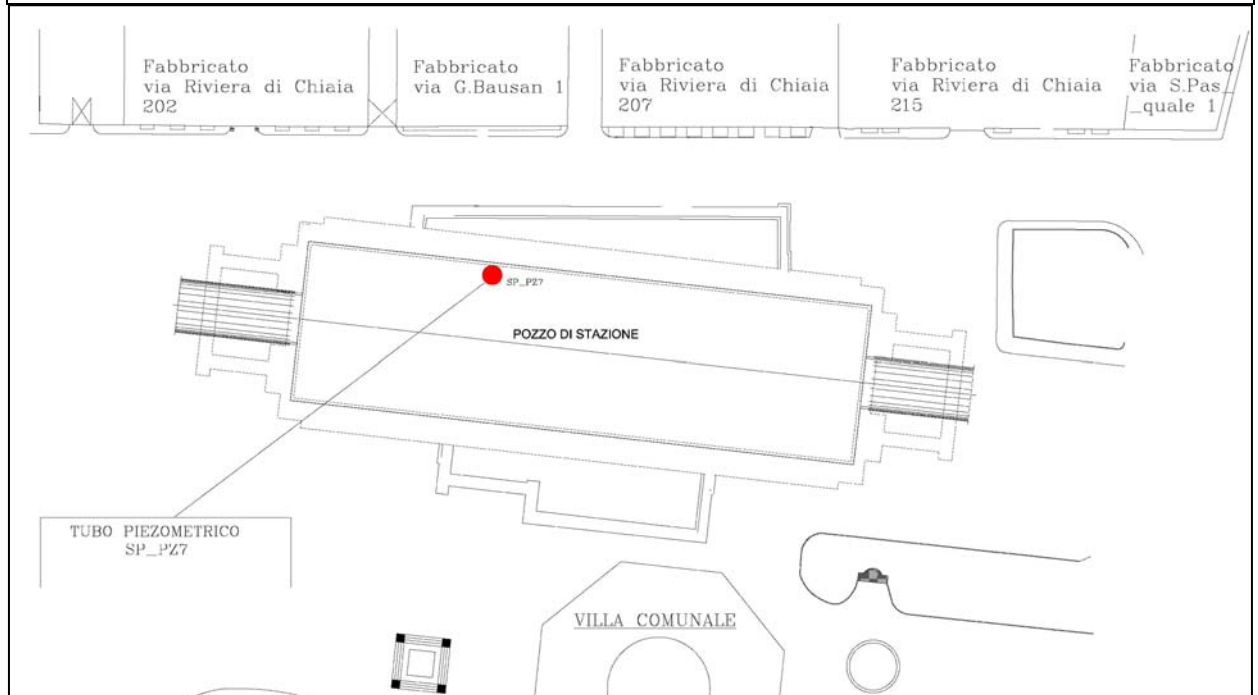
Piezometro SP_PZ7

| <p>buono <input type="checkbox"/></p> <p>da rivedere <input type="checkbox"/></p> <p>da scartare <input checked="" type="checkbox"/></p> | <p>congruente <input type="checkbox"/></p> <p>non congruente, da valutare <input type="checkbox"/></p> <p>non congruente con implicazioni sulla sicurezza <input type="checkbox"/></p> |

| NOTE |
|--|
| L'ultima misura disponibile è riportata nel report FEB-MAR 2011 con codifica: LM6 7FX 2B 152-R13 |

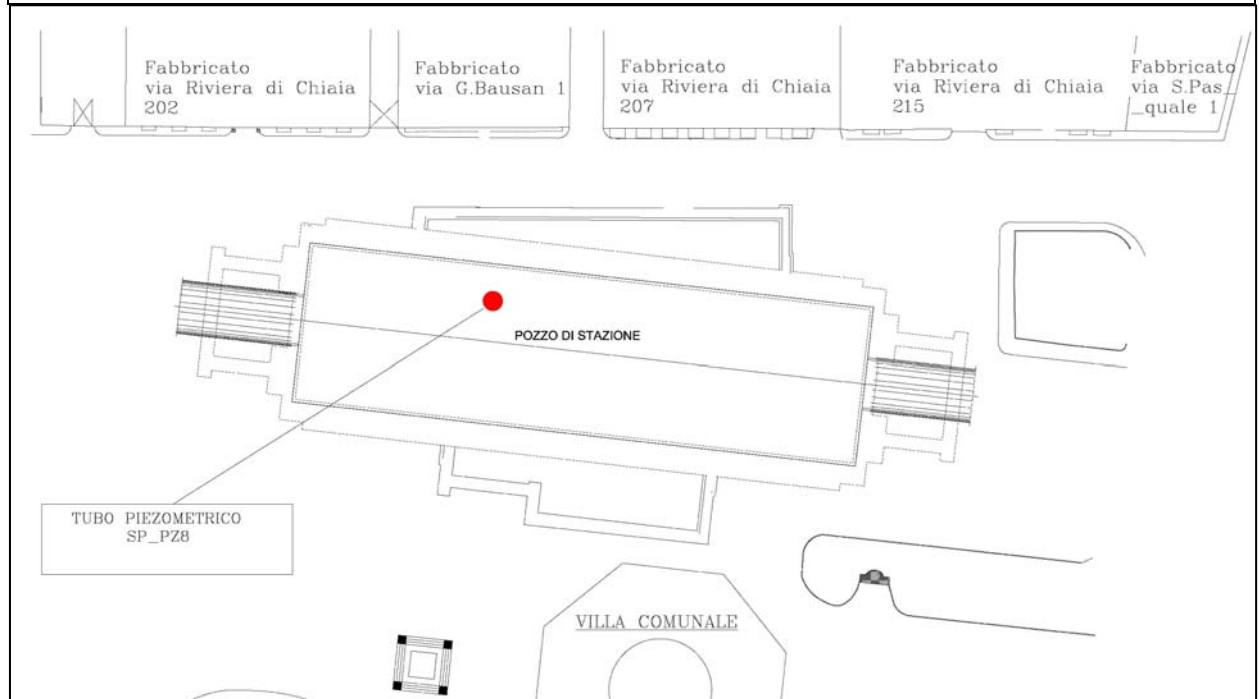
Piezometro SP_PZ8

| <p>buono <input type="checkbox"/></p> <p>da rivedere <input type="checkbox"/></p> <p>da scartare <input checked="" type="checkbox"/></p> | <p>congruente <input type="checkbox"/></p> <p>non congruente, da valutare <input type="checkbox"/></p> <p>non congruente con implicazioni sulla sicurezza <input type="checkbox"/></p> |

| NOTE |
|--|
| L'ultima misura disponibile è riportata nel report FEB-MAR 2011 con codifica: LM6 7FX 2B 152-R13 |

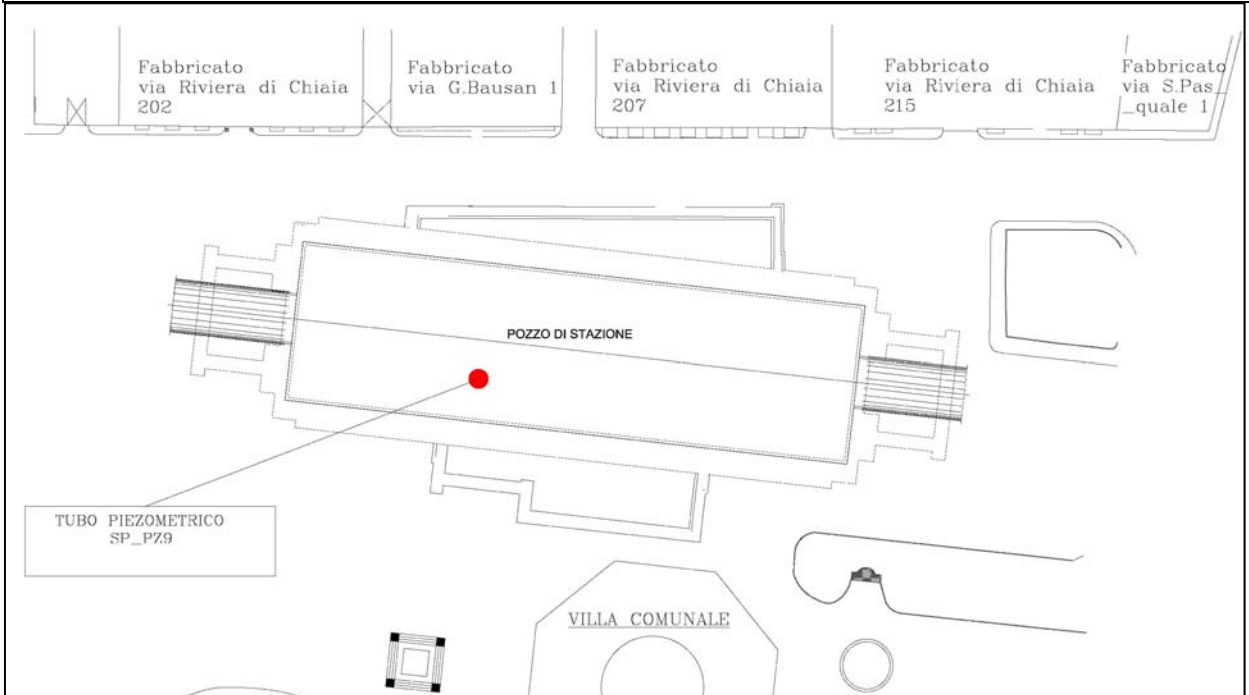
Piezometro SP_PZ9

| <p>buono <input type="checkbox"/></p> <p>da rivedere <input type="checkbox"/></p> <p>da scartare <input checked="" type="checkbox"/></p> | <p>congruente <input type="checkbox"/></p> <p>non congruente, da valutare <input type="checkbox"/></p> <p>non congruente con implicazioni sulla sicurezza <input type="checkbox"/></p> |

| NOTE |
|---|
| L'ultima misura disponibile è riportata nel report FEB-MAR 2011 con codifica: LM6 7FX 2B 152-R13 |
