STATO DI FATTO PRE-INTERVENTO DI MESSA IN SICUREZZA ESEGUITO NEL MARZO 2012

INTERVENTO DI MESSA IN SICUREZZA ESEGUITO NEL MARZO 2012
Fase di smontaggio della pensilina esterna

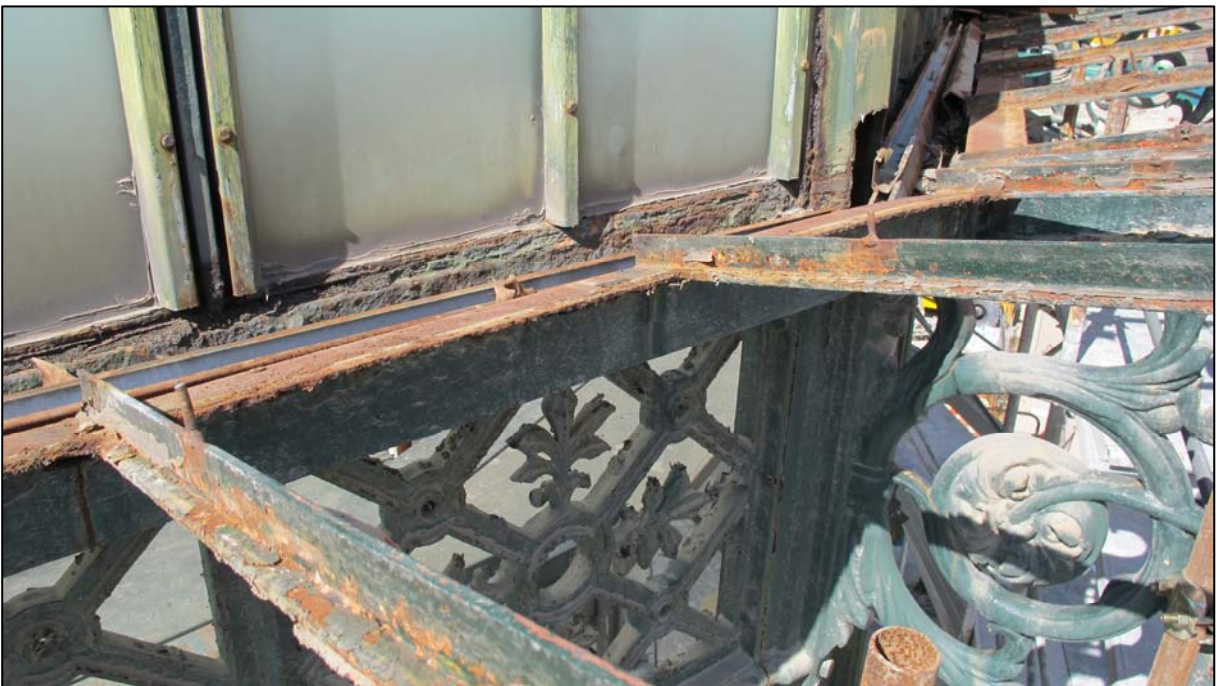
Particolare della struttura di supporto dei vetri della pensilina prima dello smontaggio

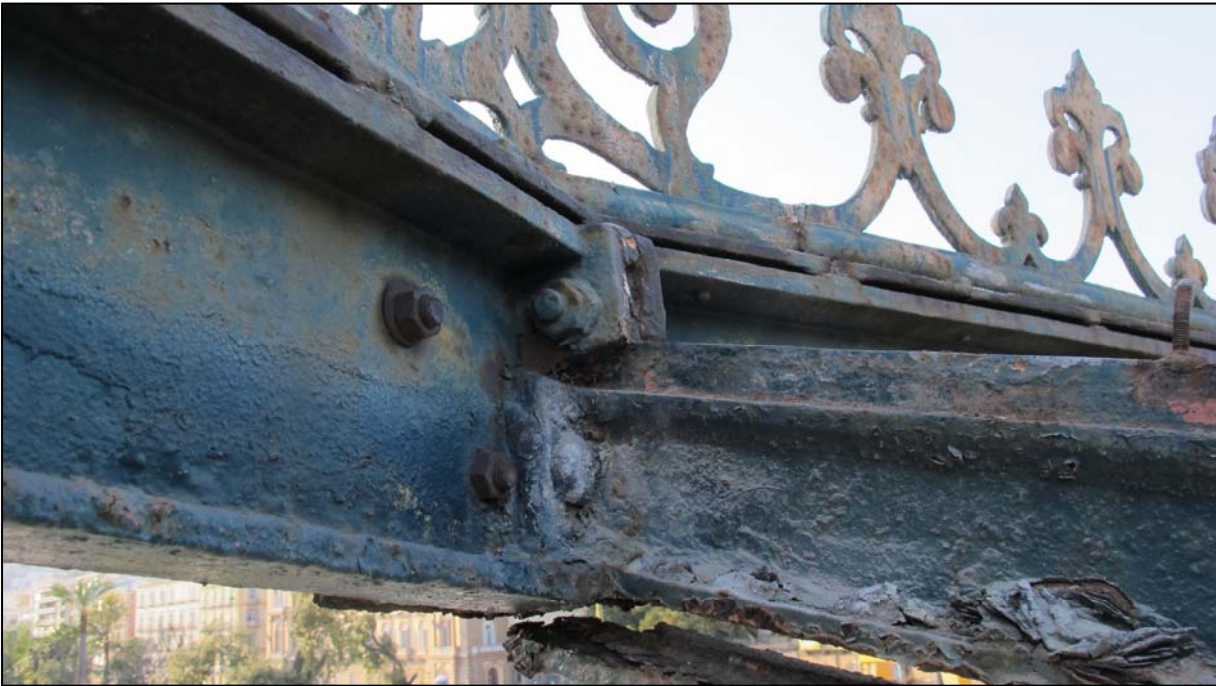
Dettaglio del collegamento tra i mensoloni e le travi perimetrali esterne della pensilina

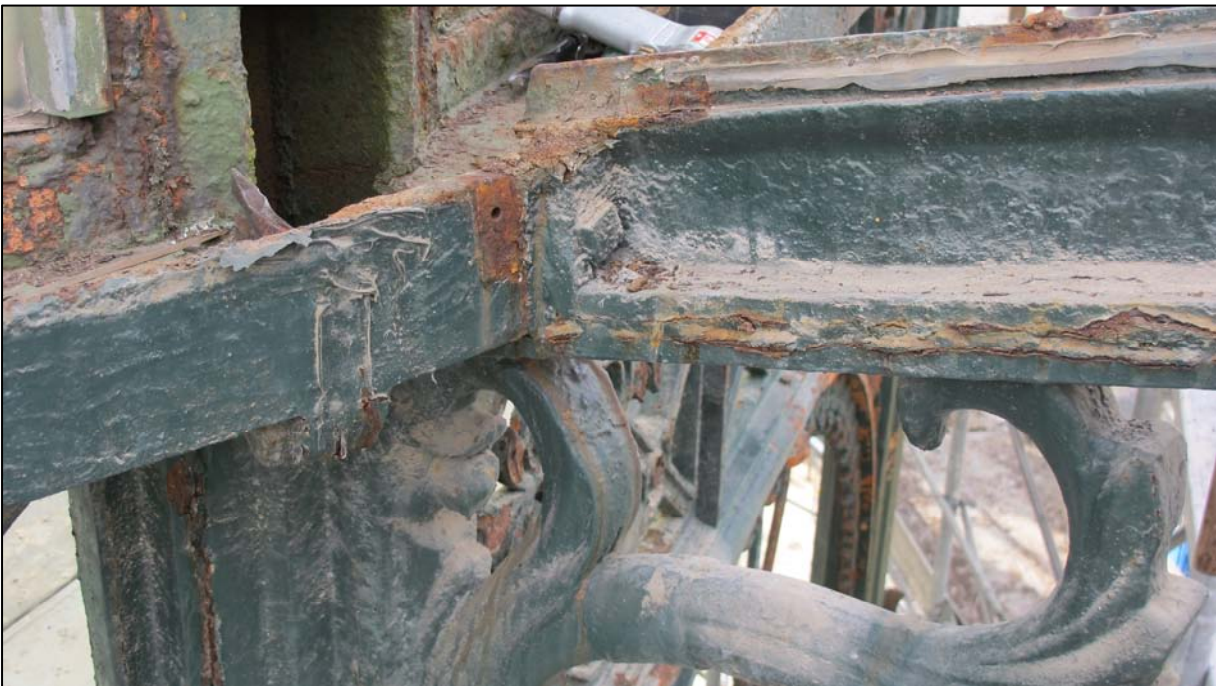
Particolare del sistema di ancoraggio dei mensoloni prima dello smontaggio

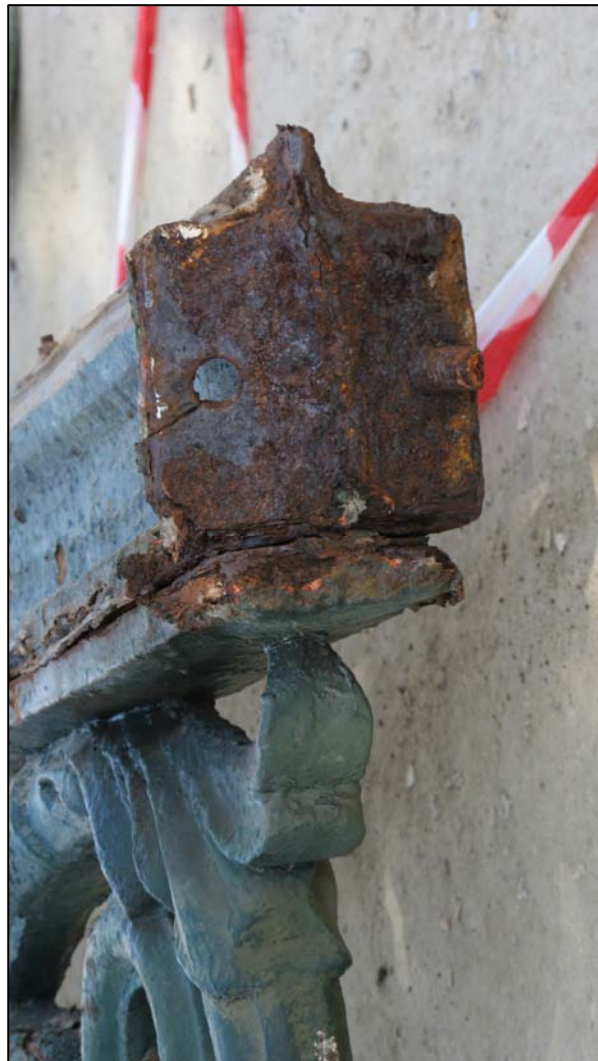
Dettaglio della testa della trave sopra mensola

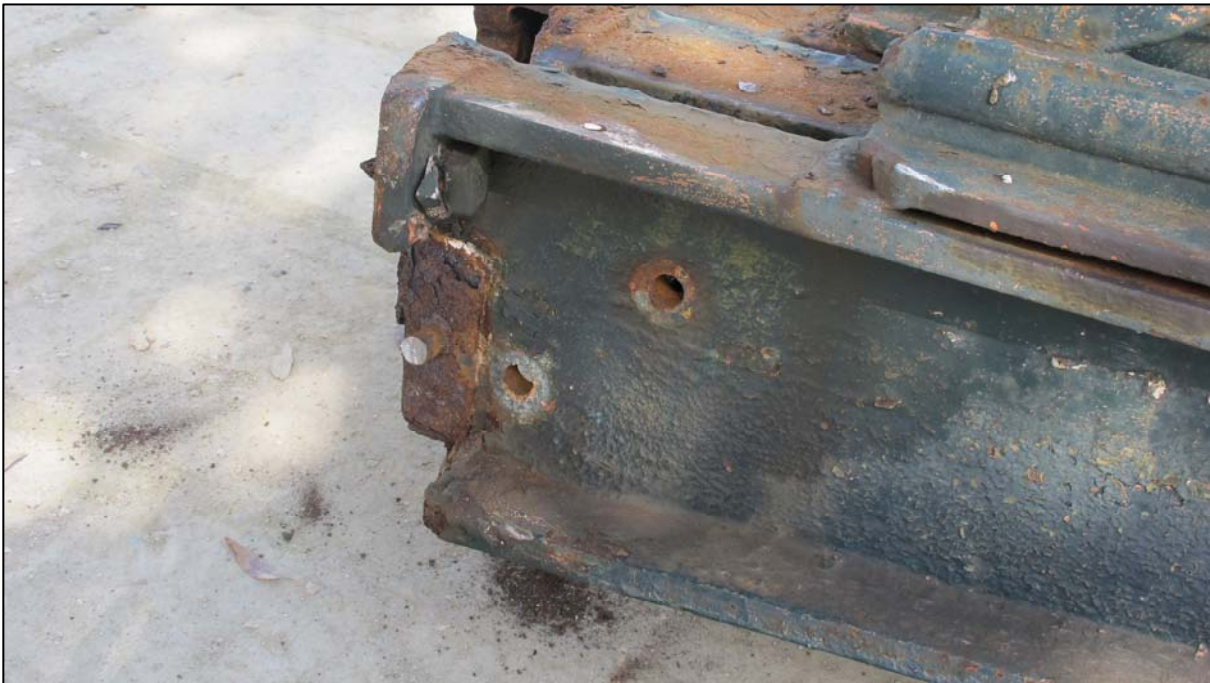
Dettaglio del sistema di ancoraggio del mensolone di sostegno della pensilina esterna

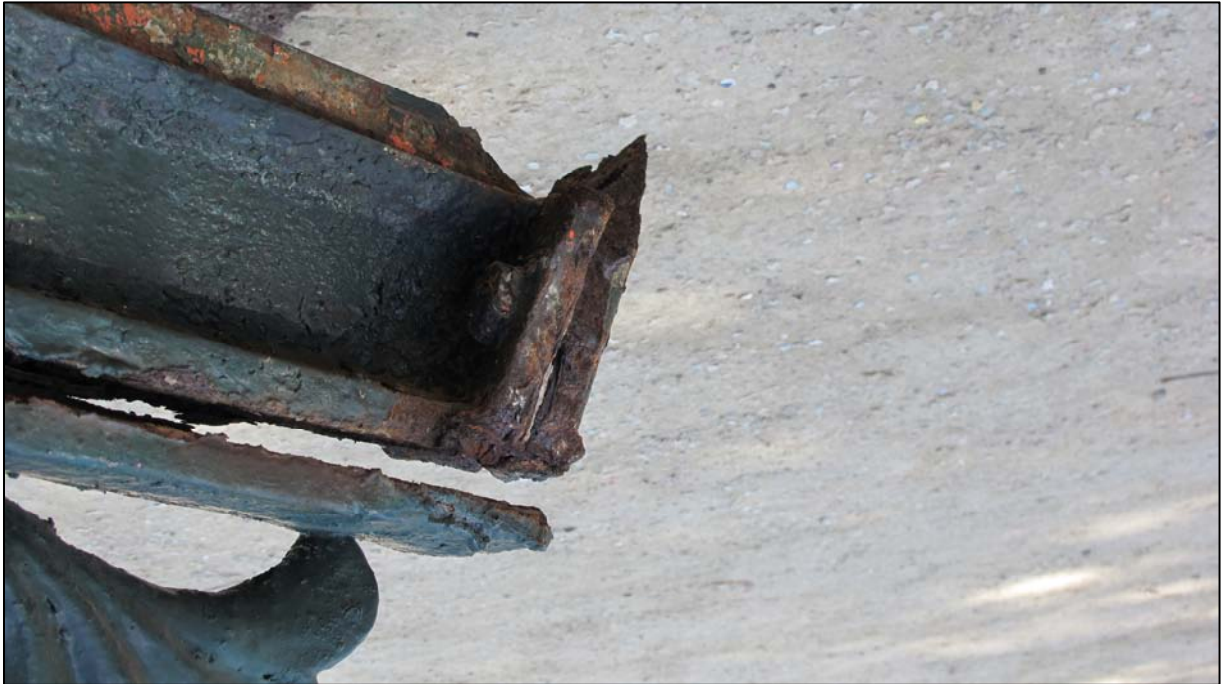
Dettaglio della testa della trave sopra mensola
