CITTÀ VERTICALE: RIQUALIFICAZIONE DEI PERCORSI PEDONALI TRA LA COLLINA E IL MARE

PROGETTO ESECUTIVO / MOIARIELLO

Relazione Generale
Salita Moiariello

N° ELAB.	NO. DOC.	COD. COMM.	CODE ORDER
04.RME002/01		CNAP.001-01-02.20.ESE	
		SCALA	SCALE
		-

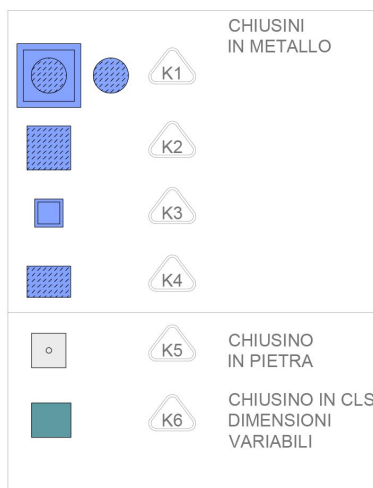
Chiusino

Lungo i percorsi pedonali (scale e pianerottoli) sono stati individuati chiusini differenti per tipologia, funzioni, materiali e dimensioni. Essi sono stati rilevati nei grafici e in legenda, distinguendoli con simboli o codici, per materiali, dimensioni e forme (chiusini in metallo (da K1 a K4), in pietra (K5), in CLS(K6)). Nello specifico:

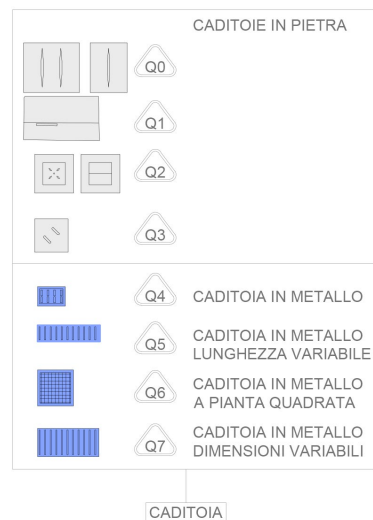
Anche le caditoie che sono state rilevate e localizzate, sono individuate negli elaborati di progetto con simboli ad hoc, distinguendole con simboli o codici per materiali e dimensioni (in pietra (da Q1 a Q3), in metallo (da Q4 a Q7)).

Q0 dimensioni cm 125x135; 90x120; 100x115; 110x125; 80x125; 95x95; 65x75

Q6 dimensioni cm 100x60; 70x70

Q7 dimensioni cm 100x60; 100x110; 120x110

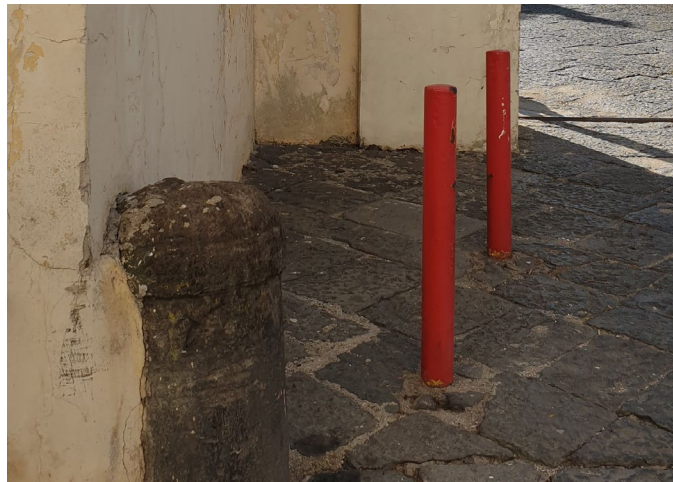
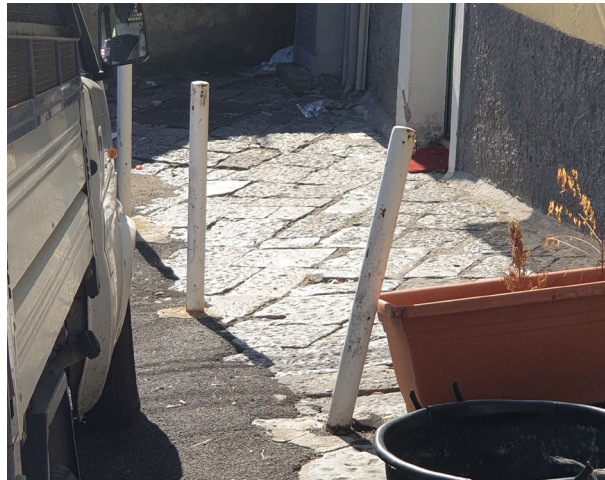
Figura 10_DM: Dissuasore in metallo

Sono stati individuati colonnine e balaustre (in metallo (W1), e in pietra (W2) sono state rilevate e localizzate, sono individuate negli elaborati di progetto con simboli ad hoc, distinguendole con simboli o codici per materiali e dimensioni (in pietra (da Q1 a Q3), in metallo (da Q4 a Q7).

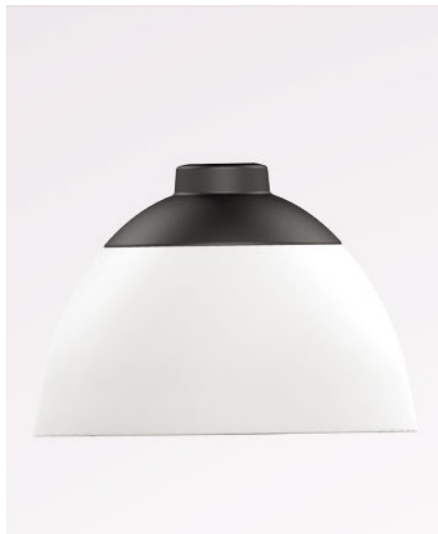
Gli apparecchi illuminanti indicati per la futura sostituzione (installazione e collegamento a cura del gestore) sono del tipo GHISAMESTIERI mod. "MINA" per montaggio sospensione (braccio, mensola, palo) e su tesata.
