CITTÀ VERTICALE: RIQUALIFICAZIONE DEI PERCORSI PEDONALI TRA LA COLLINA E IL MARE

PROGETTO ESECUTIVO / CACCIOTTOLI

Relazione Generale
Salita Cacciottoli

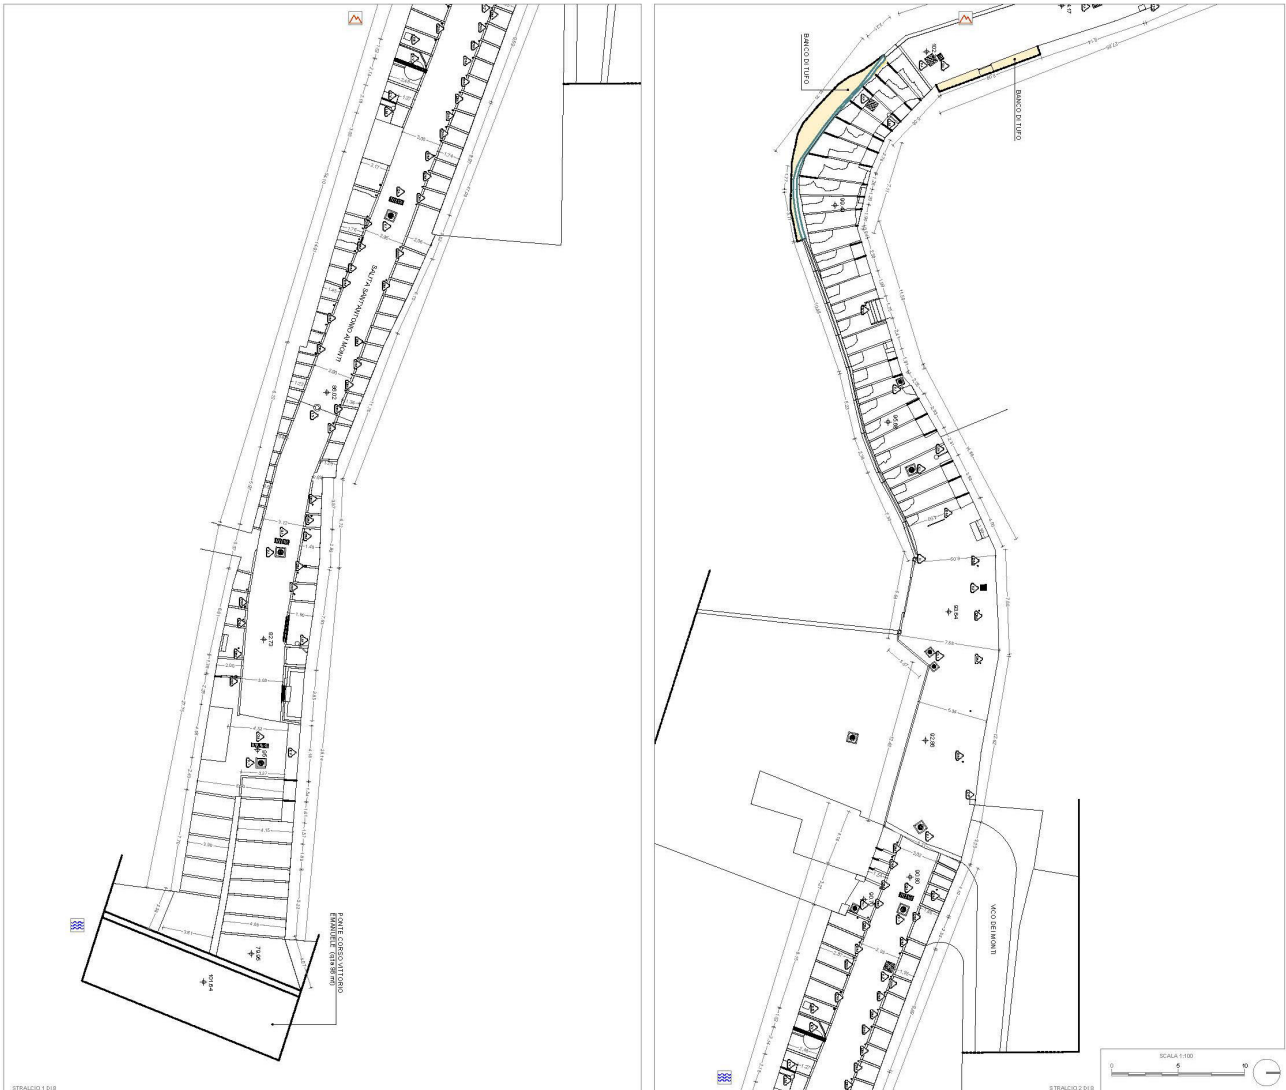
Per ogni elaborato è stato indicato il valore assoluto delle quote di riferimento. Con “Stato di fatto” (CNAP001GRE) si è indicata la costituzione attuale degli ambiti oggetto di intervento, nella loro configurazione geometrica e l’esatta localizzazione degli elementi costitutivi come osservabili oggi.

Figura 4 Stralcio elaborato Stato di fatto - serie CNAP001GRE – Salita Cacciottoli

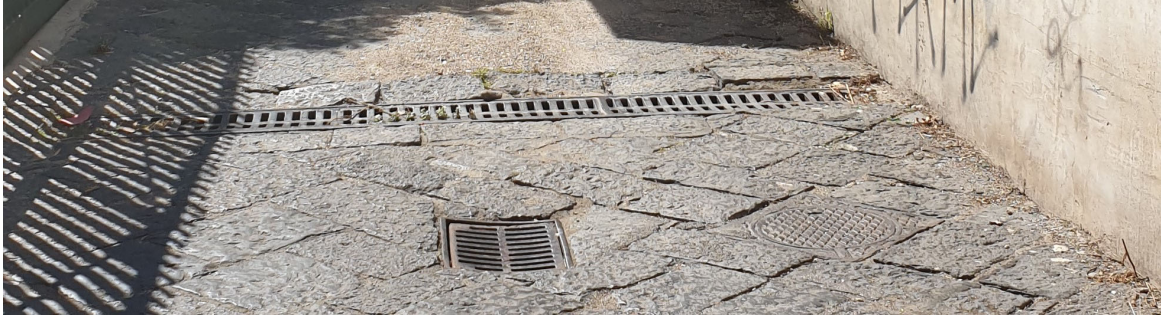
Figura 10_ Caditoia in metallo Q5 – Caditoia in metallo Q4 - Chiusino in metallo K1

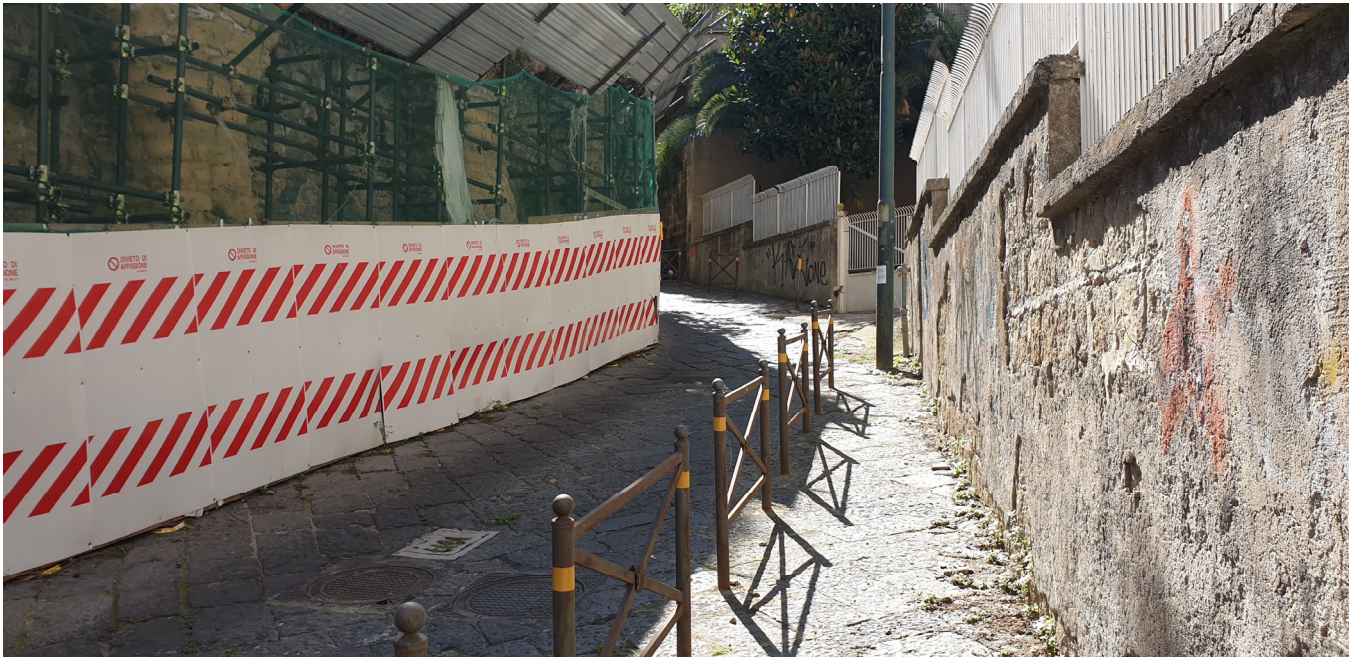
Sono stati individuati colonnine e balauste (in metallo (W1), e in pietra (W2) sono state rilevate e localizzate, sono individuate negli elaborati di progetto con simboli ad hoc, distinguendole con simboli o codici per materiali e dimensioni (in pietra (da Q1 a Q3), in metallo (da Q4 a Q7).

Figura 10_Dissuasore a balaustra in metallo

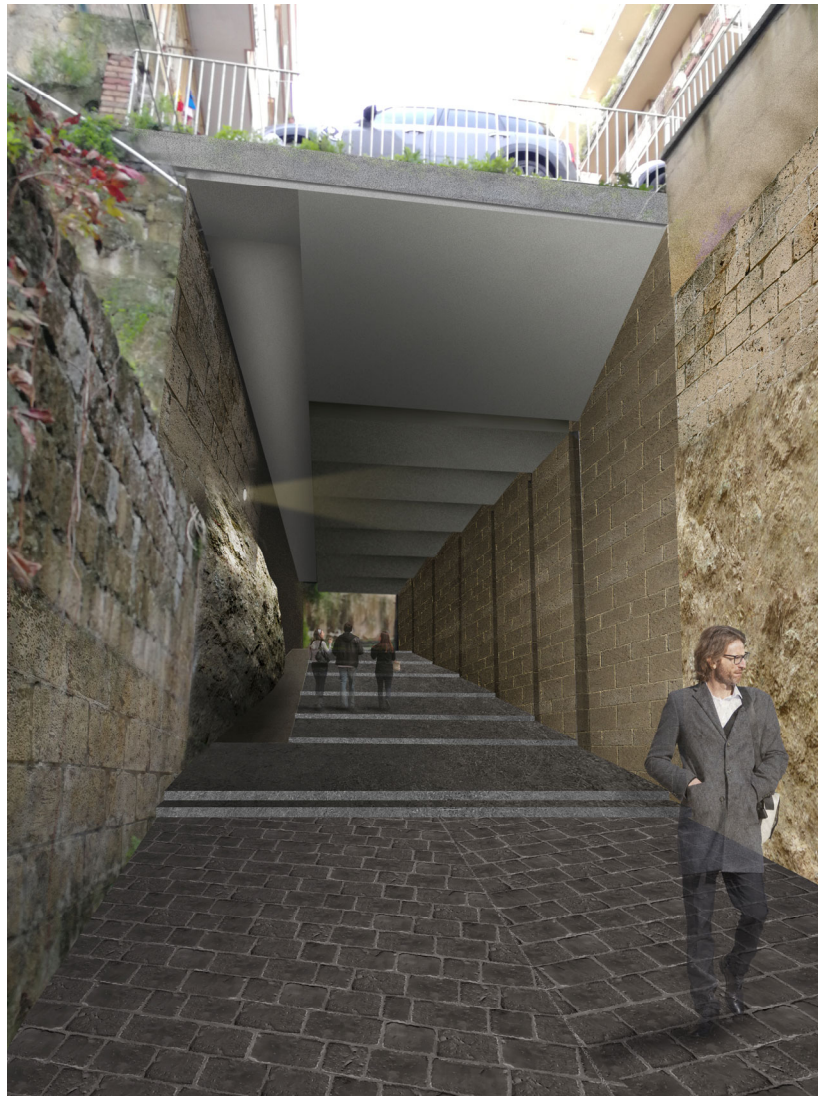
Figura 16 progetto - fotoinserimento

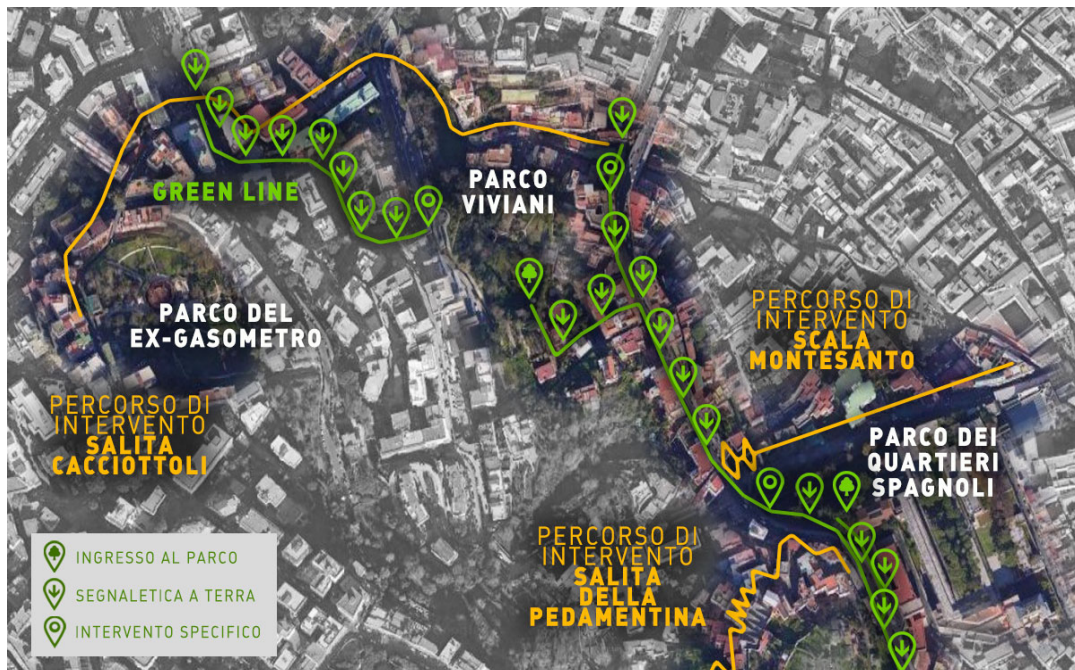
Figura 20 Schema delle installazioni lungo le green line

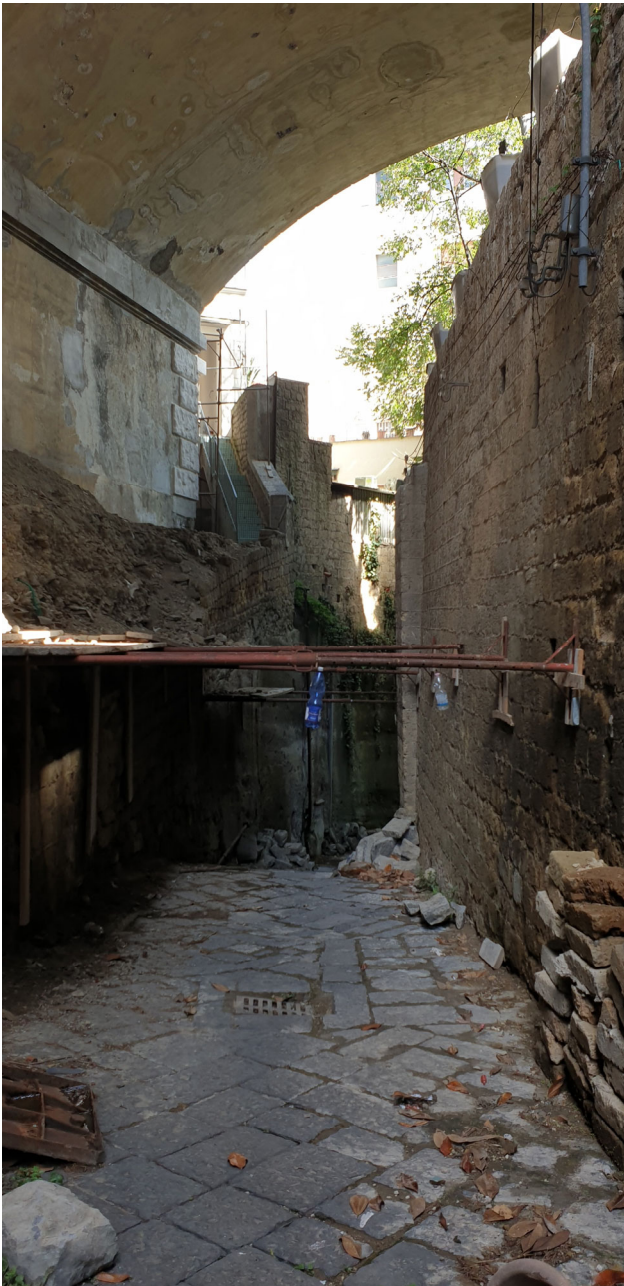
Figura 11

Foto n. 3 - Parete in tufo sottostante Ponte di Via Girolamo Santacroce -

Sopralluogo anno 2019

A valle di quest'analisi dello stato di fatto erano state fatte delle ipotesi di intervento che non sono più necessarie e non possono essere perseguite. **Come si evince dal seguente rilievo fotografico (figura da 1 a 4) , infatti all'esito degli ulteriori sopralluoghi è stato verificato che il tratto non risulta più occupato dalle opere di presidio essendo state realizzate una serie di opere di consolidamento consistenti dall'integrazione della parete in tufo con ricorsi in laterizio e nervature (cordoli e piedritti) in c.a.**

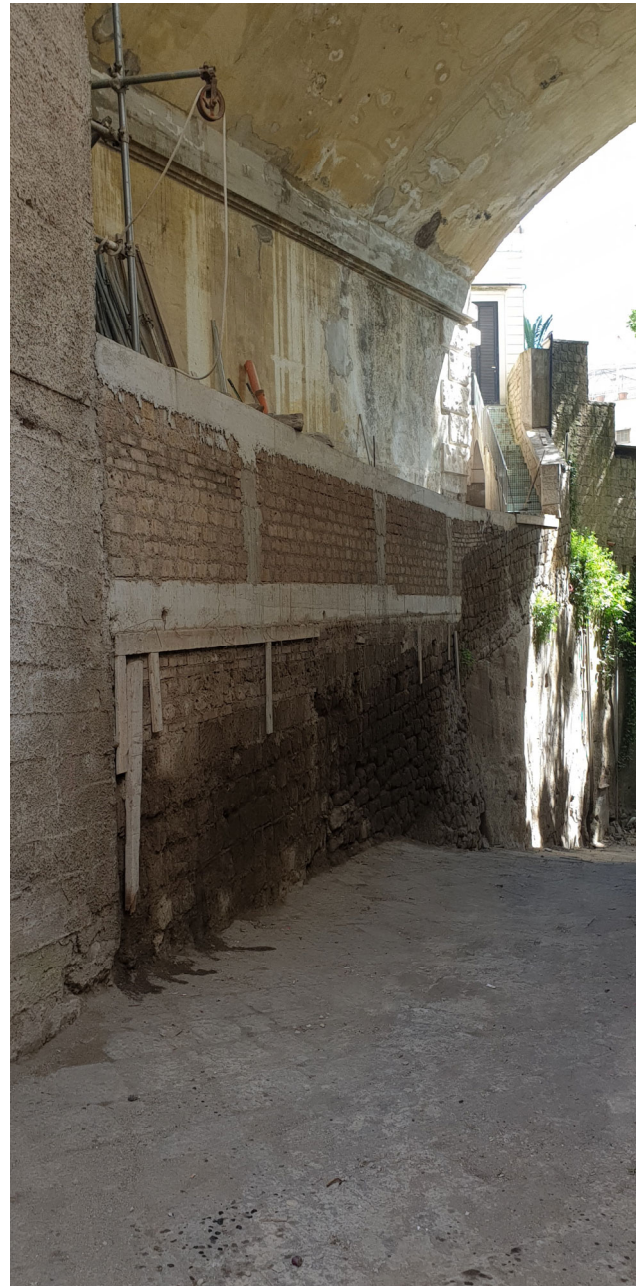
Figura 12

Foto n. 4 - Parete in tufo sottostante Ponte di Via Girolamo Santacroce -

Sopralluogo anno 2021

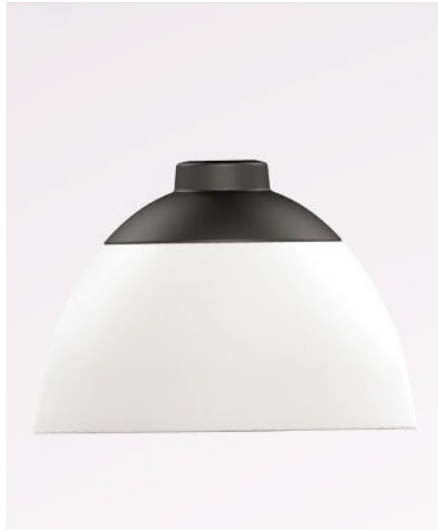
Gli apparecchi illuminanti indicati per la futura sostituzione (installazione e collegamento a cura del gestore) sono del tipo GHISAMESTIERI mod. “MINA” per montaggio sospensione (braccio, mensola, palo) e su tesata.

GHISAMESTIERI mod. “MINA”
