STATO DI FATTO

LEGENDA ANALISI DELLO STATO DI CONSERVAZIONE (UNI 11182 del 2006)

COMMITTENTE
 COMUNE DI NAPOLI

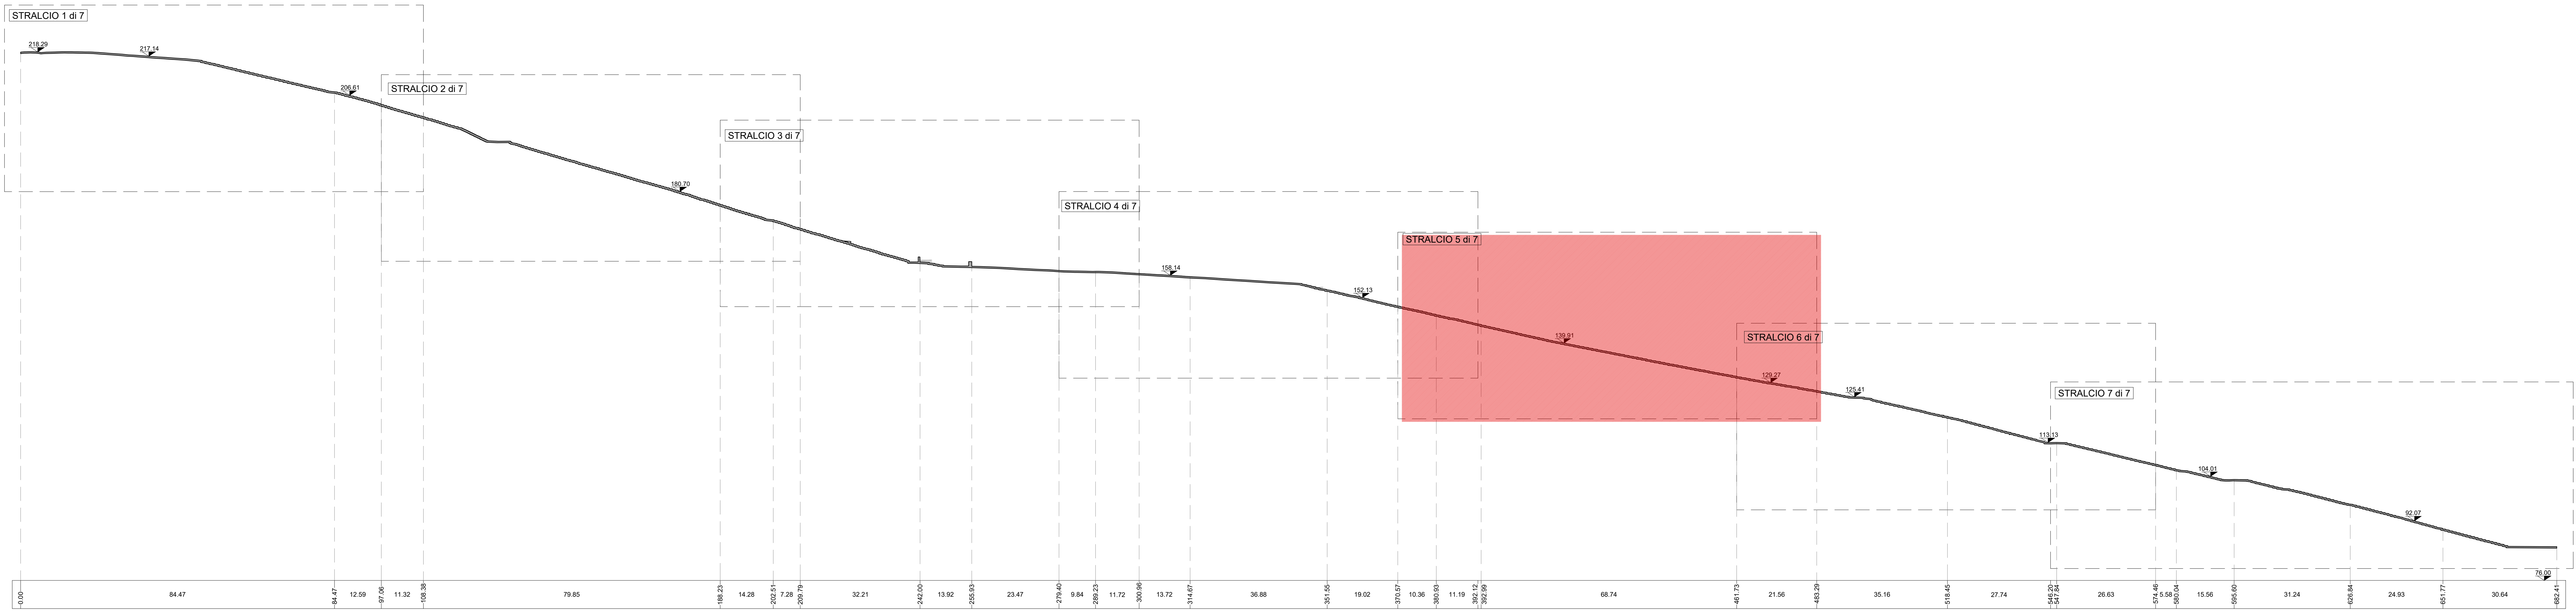
CHIUSURE IN METALLO	CADUTE IN PIETRA	COLONNINA BALAUSTRATA
CHIUSURE IN PIETRA	CADUTE IN METALLO	COLONNINA BALAUSTRATA IN PIETRA
CHIUSURE IN CLS DIMENSIONI VARIABILI	CADUTE IN METALLO LUNGHEZZA VARIABILE	COLONNINA
	CADUTE IN METALLO A PUNTA QUADRATA	DISSOLTORE IN PIETRA
	CADUTE IN METALLO DIMENSIONI VARIABILI	DISSOLTORE IN METALLO
		DISSOLTORE A BALAUSTRATA IN METALLO
		DISSOLTORE
		PANCHINA IN LEGNO
		PANCHINA IN PIETRA

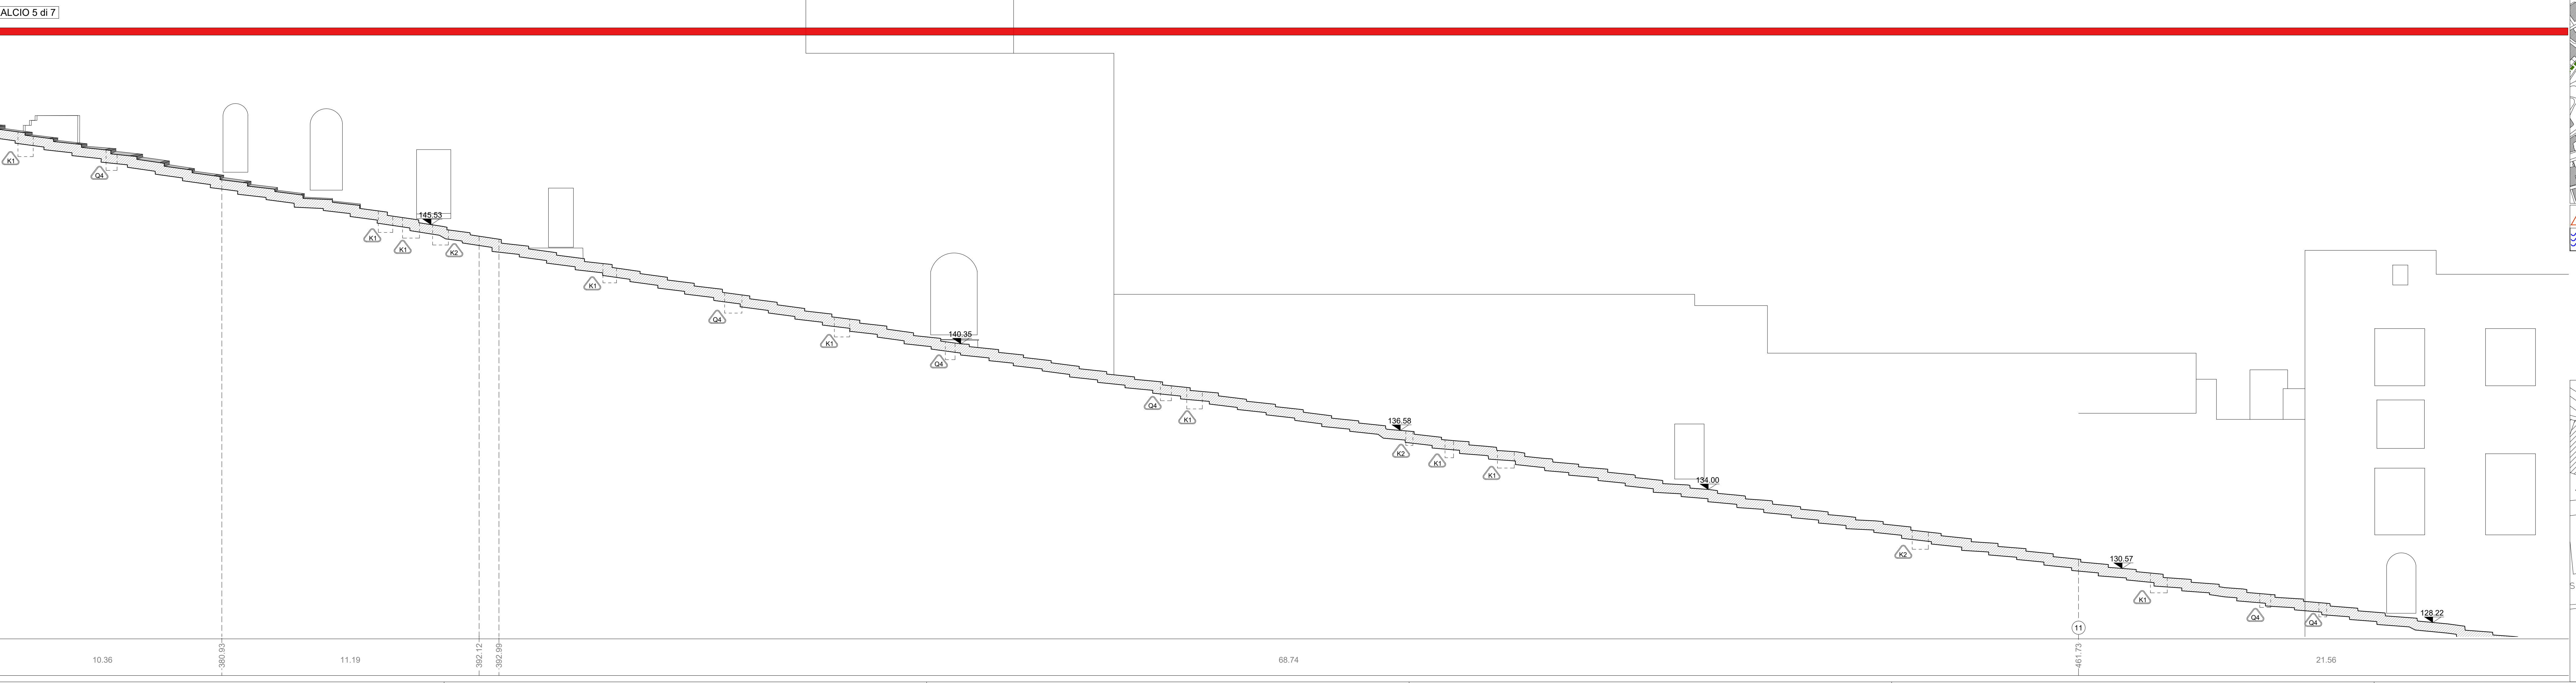
INTERVENTI E MATERIALI NON IDONEI
 INTERVENTI PRECEDENTI NON IDONEI O SENZA PARTICOLARE PRESSIONE: ripavimenti in malta cementizia o a salata, pavimentazioni con pastello di cemento, stuccature.

DISSISTI
 CEDIMENTO DIFFERENZIALE DEL PIANO DI POSA: AVALLAMENTO E DISCONNESSIONE PAVIMENTAZIONE.
