COMUNE DI NAPOLI

# CITTÀ VERTICALE: RIQUALIFICAZIONE DEI PERCORSI PEDONALI TRA LA COLLINA E IL MARE

PROGETTO ESECUTIVO / SAN FRNACESCO

Relazione Generale  
Calata San Francesco

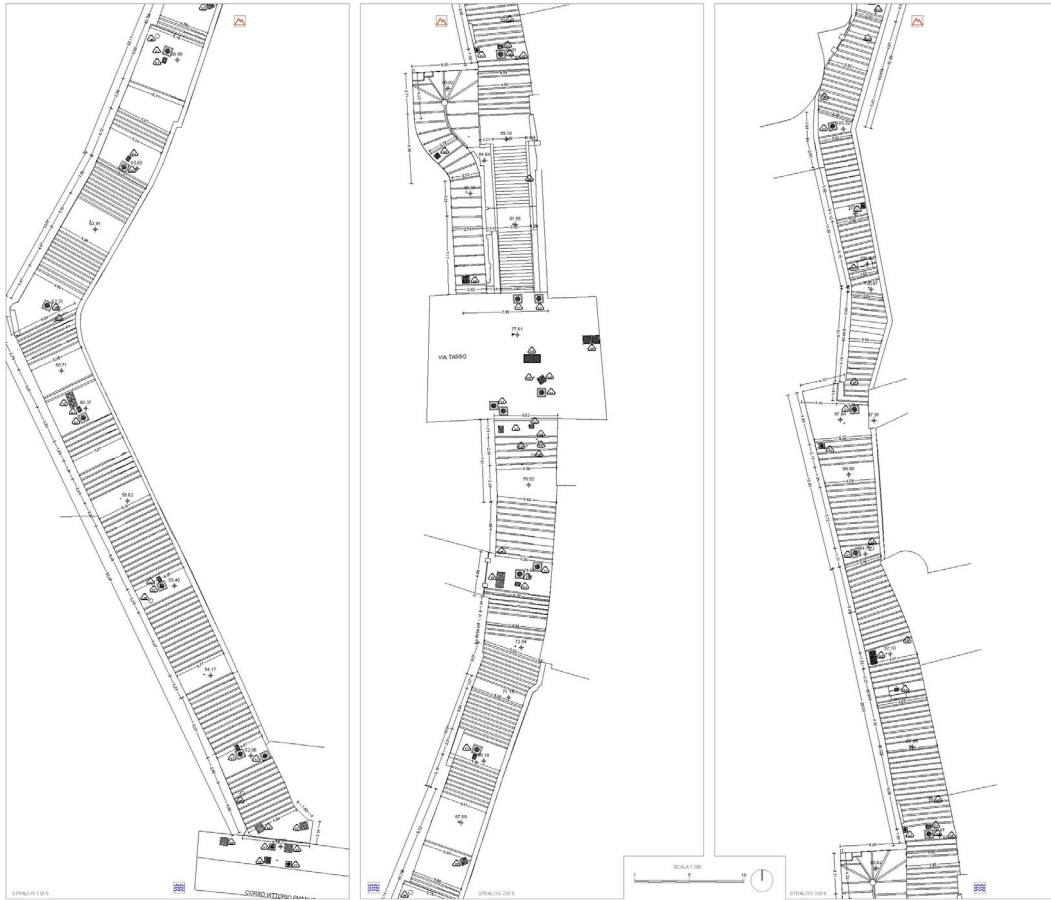
**Figura 4 Stralcio elaborato Stato di fatto - serie CNAP001GRE – Calata San Francesco**

Per ogni elaborato è stato indicato il valore assoluto delle quote di riferimento. Con “Stato di fatto” (CNAP001GRE) si è indicata la costituzione attuale degli ambiti oggetto di intervento, nella loro configurazione geometrica e l’esatta localizzazione degli elementi costitutivi come osservabili oggi.

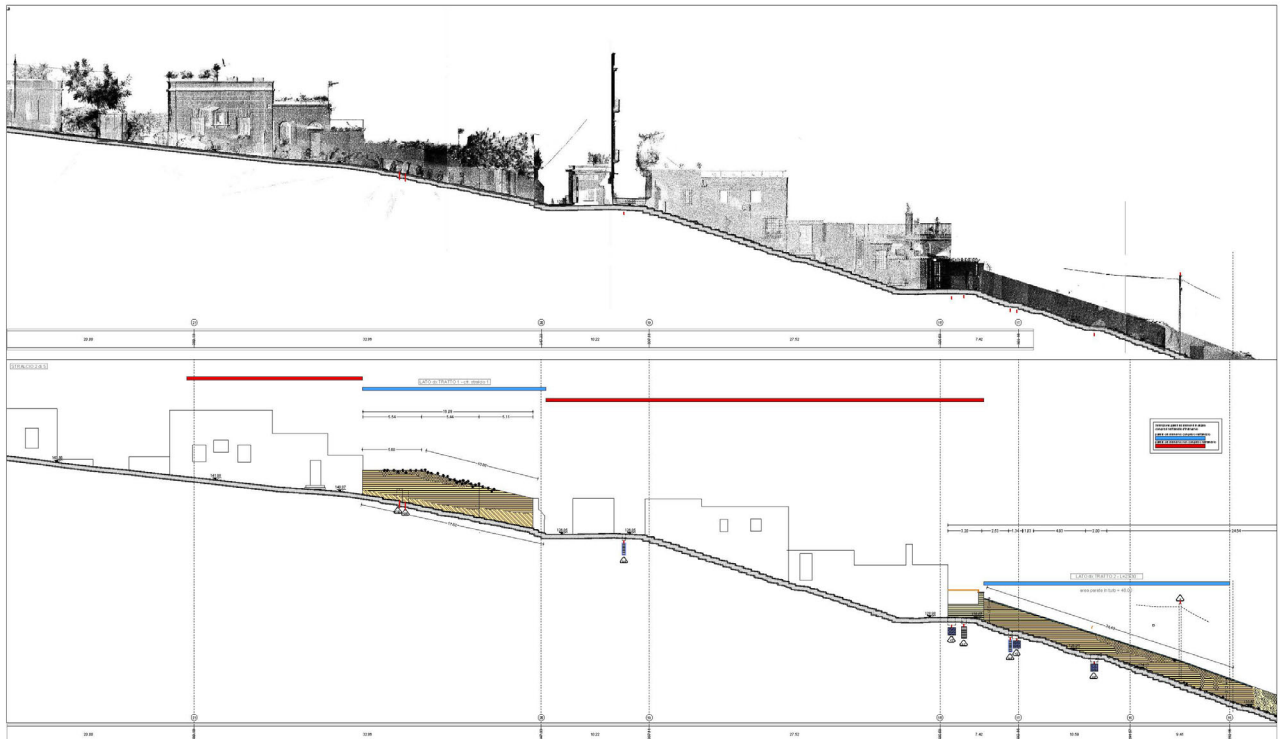
Figura 7 Stralcio elaborato Stato di Conservazione - serie CNAP001GKE- Calata San Francesco – Sezione longitudinale

Con “Stato di conservazione” (CNAP001GKE) si indicano le modifiche rispetto all’origine, conseguenze di fattori naturali e antropici dovute sia ad azioni volontarie che involontarie. Grande attenzione è stata accordata, nella necessaria rielaborazione grafica, all’utilizzo dei differenti layer per una corretta organizzazione del grafico in formato .dwg, spegnibili a seconda delle esigenze di catalogazione o di illustrazione del dato registrato, in relazione alle prioritarie esigenze di ottenere informazioni complete, sintetiche e con alto grado di leggibilità, favorendo la lettura incrociata delle informazioni. Tale suddivisione in layers consente di poter avere istantaneamente informazioni di tipo geometrico, quantitativo oltre che qualitativo.

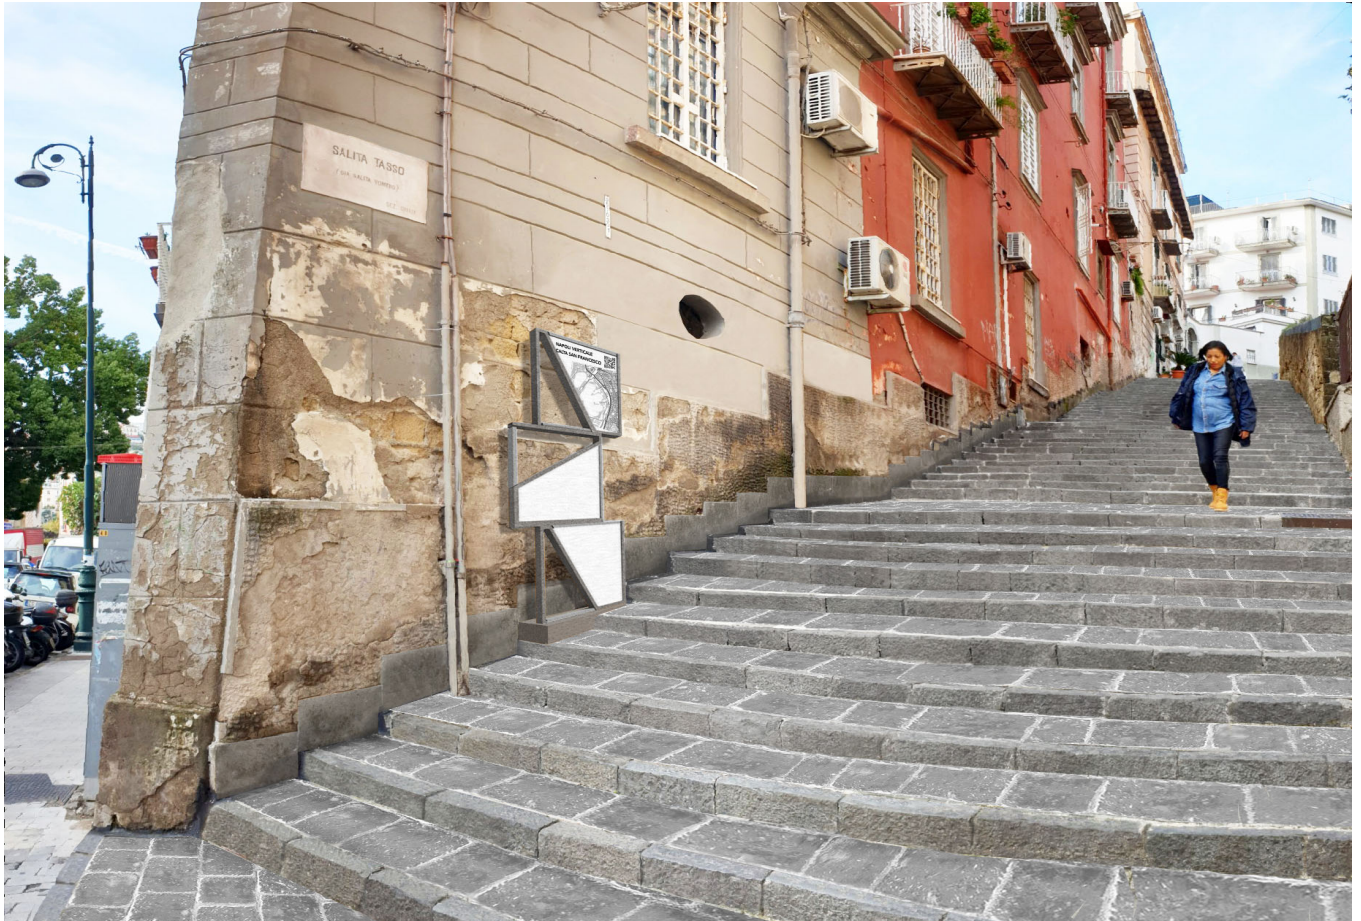
Figura 14 progetto – fotoinserimento

**Intervento** – Le attuali pavimentazioni, in blocchetti di cemento prefabbricato, verranno rimosse e sostituite con basoli e cordoli di pietra vulcanica. Lungo il percorso verranno installati totem informativi con predisposizioni per ripetitori wi-fi.

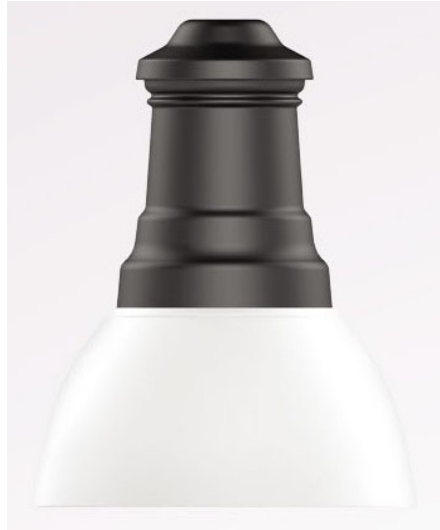
Gli apparecchi illuminanti indicati per la futura sostituzione (installazione e collegamento a cura del gestore) sono del tipo GHISAMESTIERI mod. "CROTONE" per montaggio sospensione (braccio, mensola, palo) e su tesata.
