PROGETTO DI VALORIZZAZIONE DELL'AREA DELLA GAIOLA E DELLA VILLA  
DI POLLIONE A POSILIPPO E REALIZZAZIONE DI NUOVO MUSEO  
ARCHEOLOGICO DELL'AREA FLEGREA NAPOLETANA PRESSO I PADIGLIONI  
7 E 8 DELLA MOSTRA D'OLTREMARE

**PROGETTO DEFINITIVO**

**RELAZIONE GENERALE**

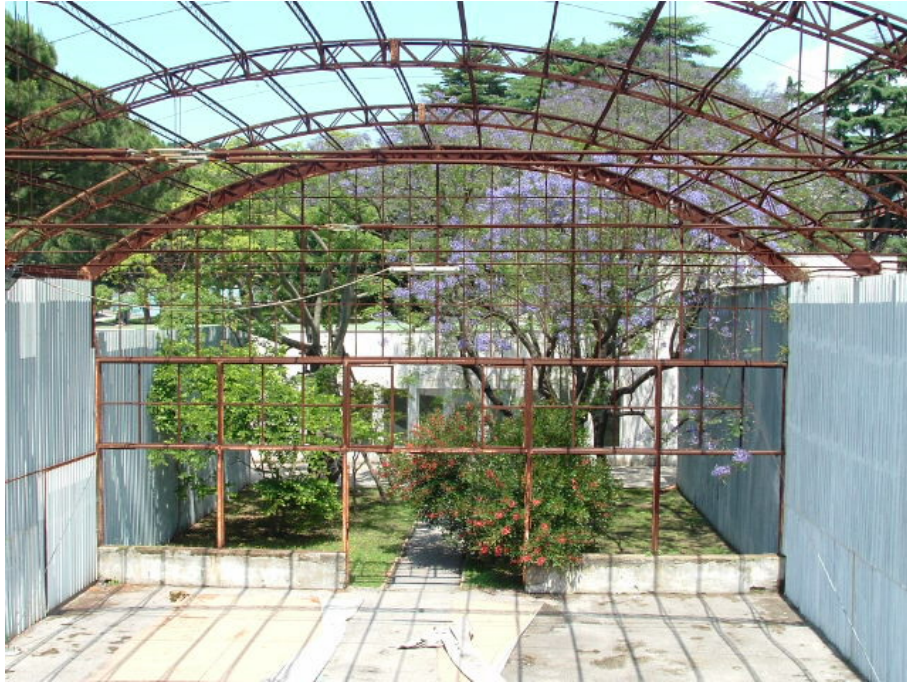
- parte del giardino della corte interna è stato sostituito con pavimentazione in asfalto ed è stata realizzata una struttura metallica voltata appoggiata sulle murature laterali della corte a parziale copertura dello spazio;

Figura 9 - Stato attuale: Il giardino interno (pavimentazione e copertura)

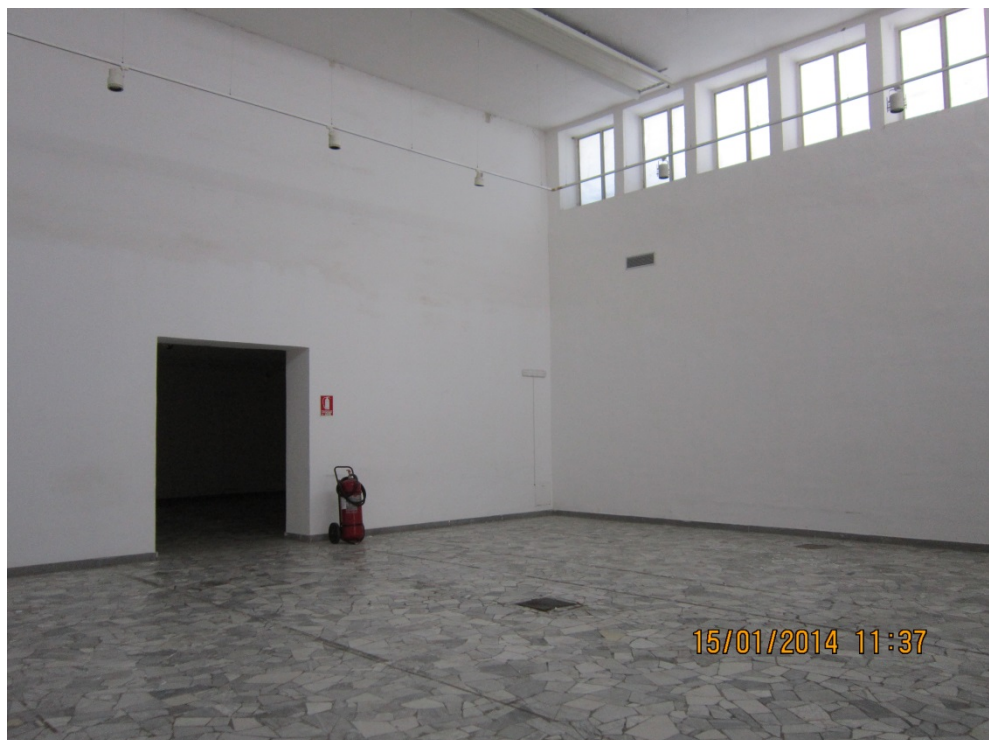
- la corte quadrata più interna (facente parte del padiglione attualmente denominato 9) è stata coperta con un solaio e trasformata in spazio espositivo;

Figura 10 - Stato attuale: La corte quadrata coperta (attuale padiglione 9)

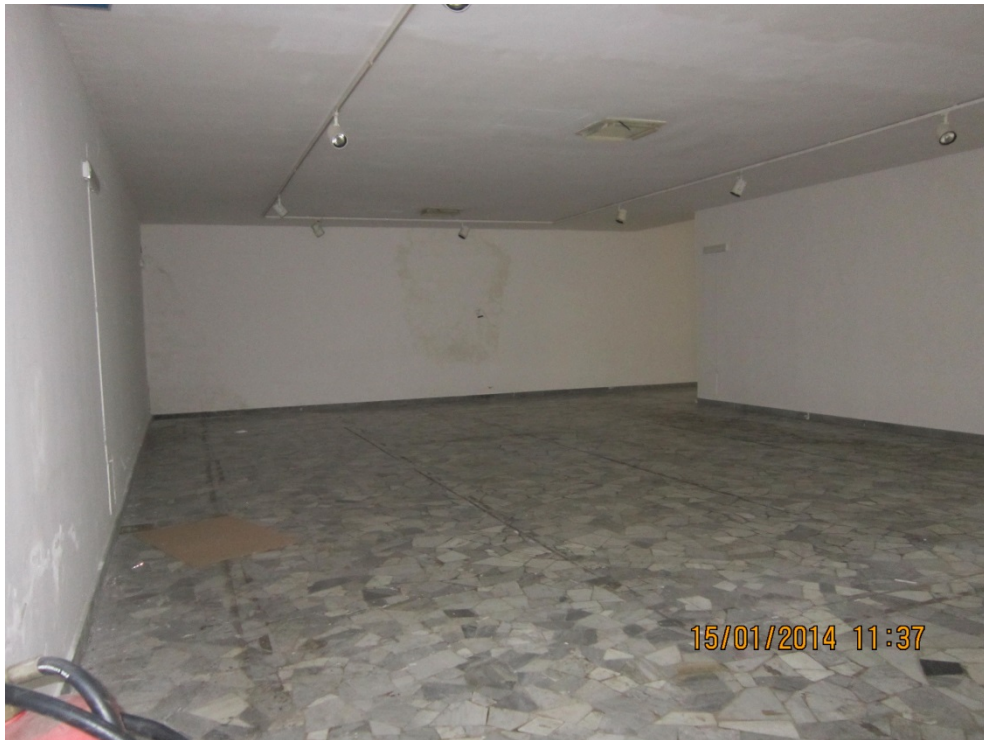
- tutti i vani delle sale prospicienti i due giardini interni sono stati chiusi con evidente alterazione della luminosità delle sale e delle prospettive interne;

**Figura 11 - Stato attuale: una delle sale con i vani murati (attuale pad. 9)**

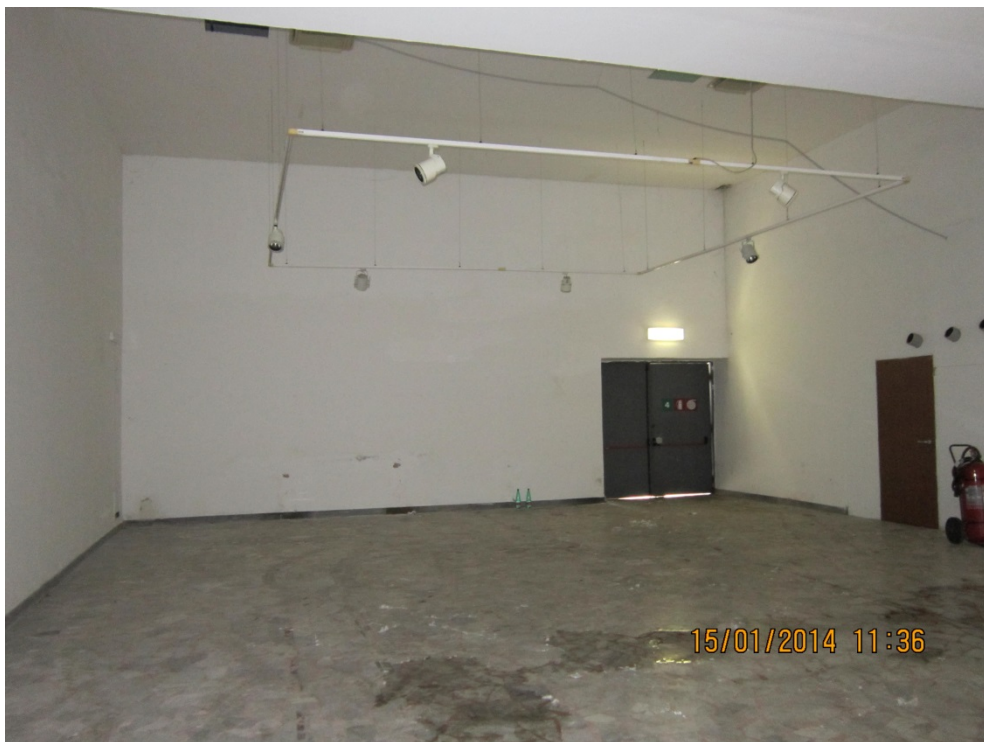
- la grande vetrata che divideva la sala Techint del '52 è stata ridotta ad una semplice uscita di emergenza in ferro;
- sono stati realizzati alcuni volumi che alterano totalmente l'originale equilibrio tra pieni e vuoti del complesso, in particolare quello che ospita i servizi igienici sul lato ovest ed un altro a chiusura dello spazio scoperto posto tra una padiglione e l'altro, sulla cui copertura è stata poi realizzata la centrale termofrigorifera, cuore dell'impianto di climatizzazione del padiglione cosiddetto Caboto;

**Figura 12 - Stato attuale: la grande vetrata tompagnata (attuale pad. 9)**

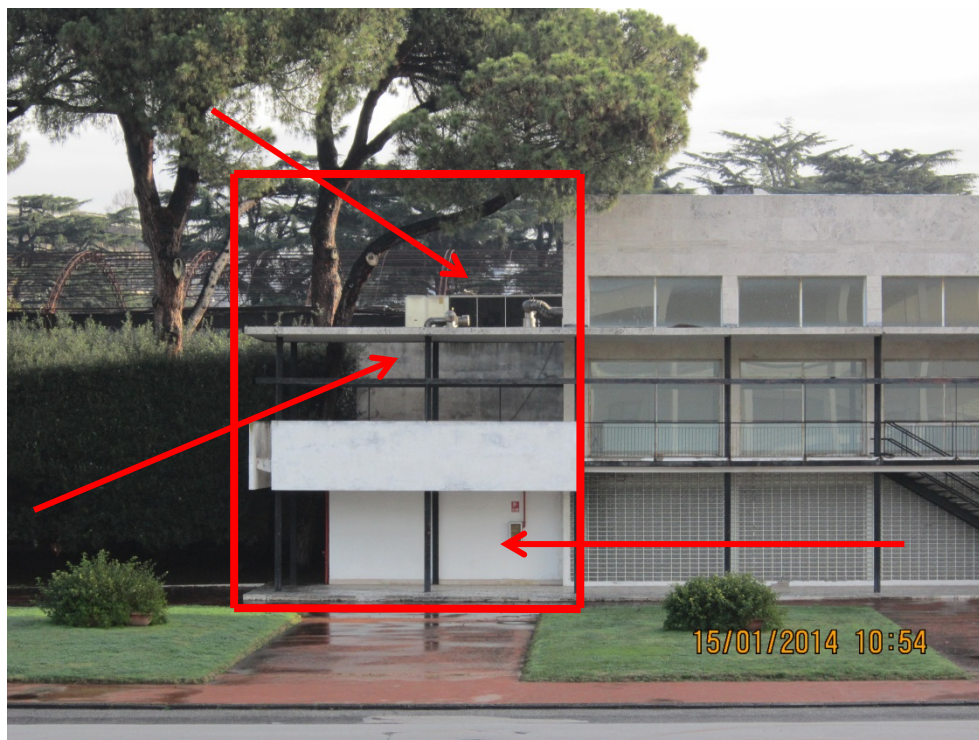
**Figura 13 - Stato Attuale: I corpi aggiunti e gli impianti in copertura**

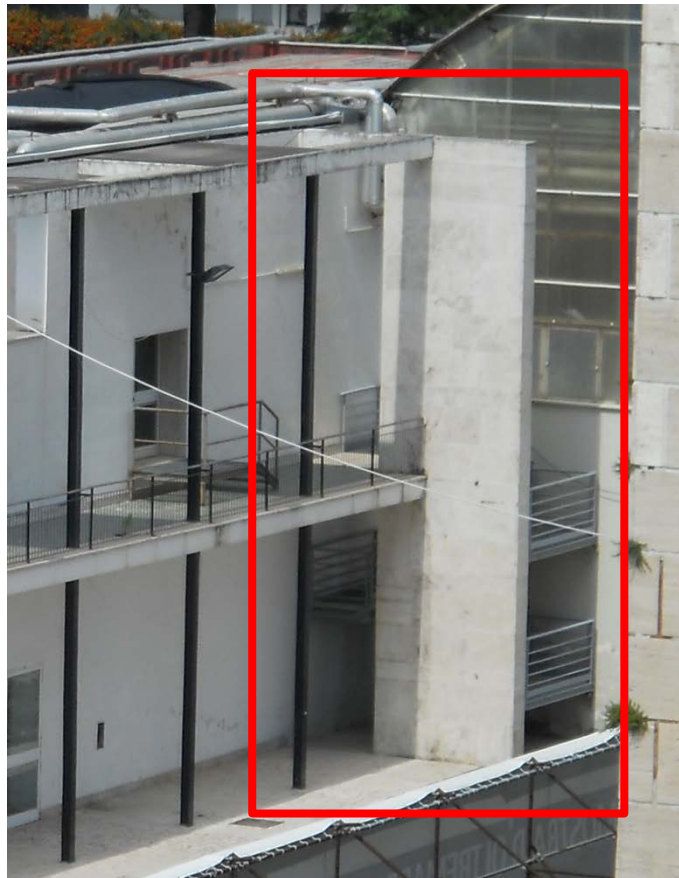
2. Negli stessi anni anche il padiglione denominato 9 fu oggetto di lavori di riqualificazione e adeguamento funzionale; le sale vengono climatizzate e viene ripristinato l'uso della sala ubicata al primo piano; risale a questo intervento la realizzazione della scala esterna metallica posta dietro il setto verticale rivestito in marmo, realizzata per adeguare le vie di esodo della sala verso l'esterno; la pavimentazione ad opera in carta in marmo bianco presente in tutte le sale, probabilmente databile intorno agli anni '70, viene ripristinata.

**Figura 15 - Stato attuale: la scala esterna in ferro**

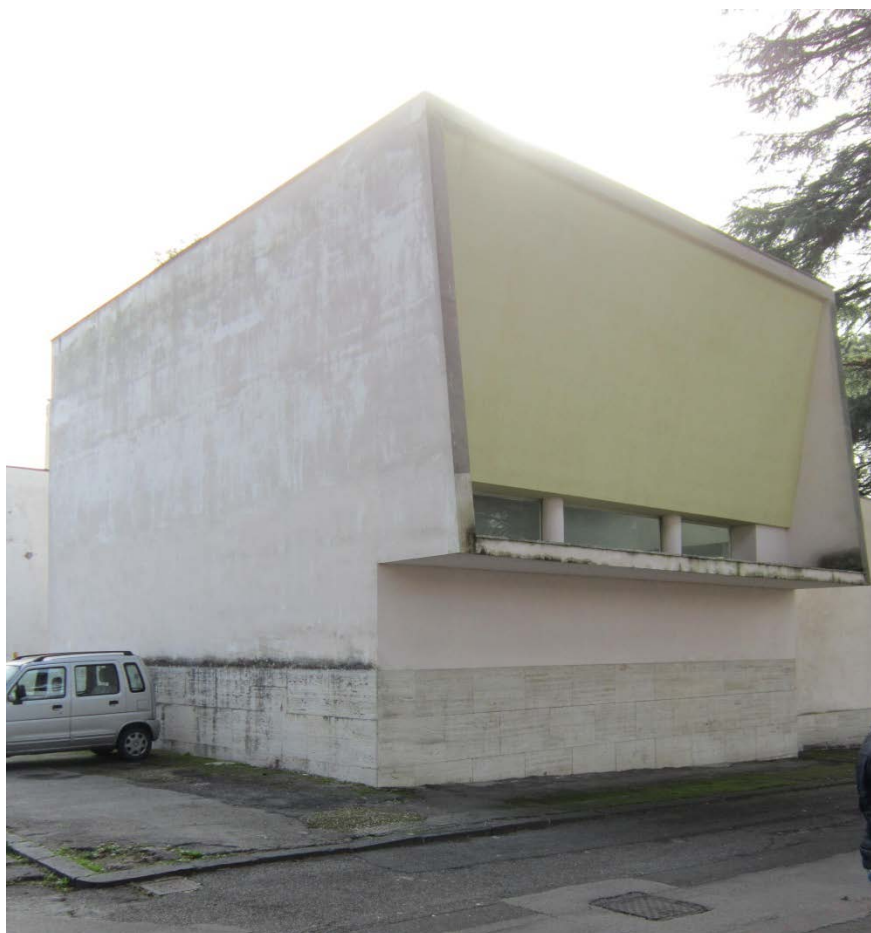
3. Nel 2000, con finanziamento del Ministero per i Beni e le Attività Culturali, la Soprintendenza è intervenuta sul piccolo padiglione di testata verso nord, su progetto dell'arch. Cherubino Gambardella. Il progetto ripropone in esterno l'altezza originale del corpo ad est secondo il progetto di La Padula, senza accrescerne i volumi e le superfici interne. All'interno sono realizzate una serie di rampe e viene predisposto l'impianto di climatizzazione. La pavimentazione viene realizzata del tipo continuo in colore grigio.

**Figura 16 - Stato attuale: Il padiglione Cabotino**
