Servizio attività tecniche

RELAZIONE TECNICA

RIQUALIFICAZIONE PARCO VIVIANI

“Lavori di manutenzione straordinaria, ordinaria e consolidamento tesi al risanamento e recupero funzionale del parco”.

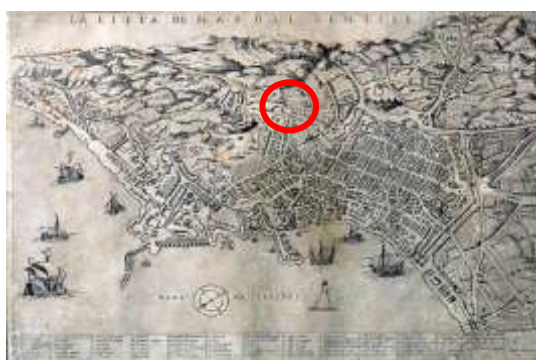
DUCHET-1585

Come si evince dalla cartografia storica, in origine era un fondo rustico, abbarbicato sulle balze rocciose del quale sono stati preservati alcuni esemplari di piante da frutto come agrumi, fichi, albicocchi, integrati da palme (phoenix canariensis, phoenix dactylifera), kaki (diospyros kaki), meli, melograni e una lussureggiante spalliera di glicine.

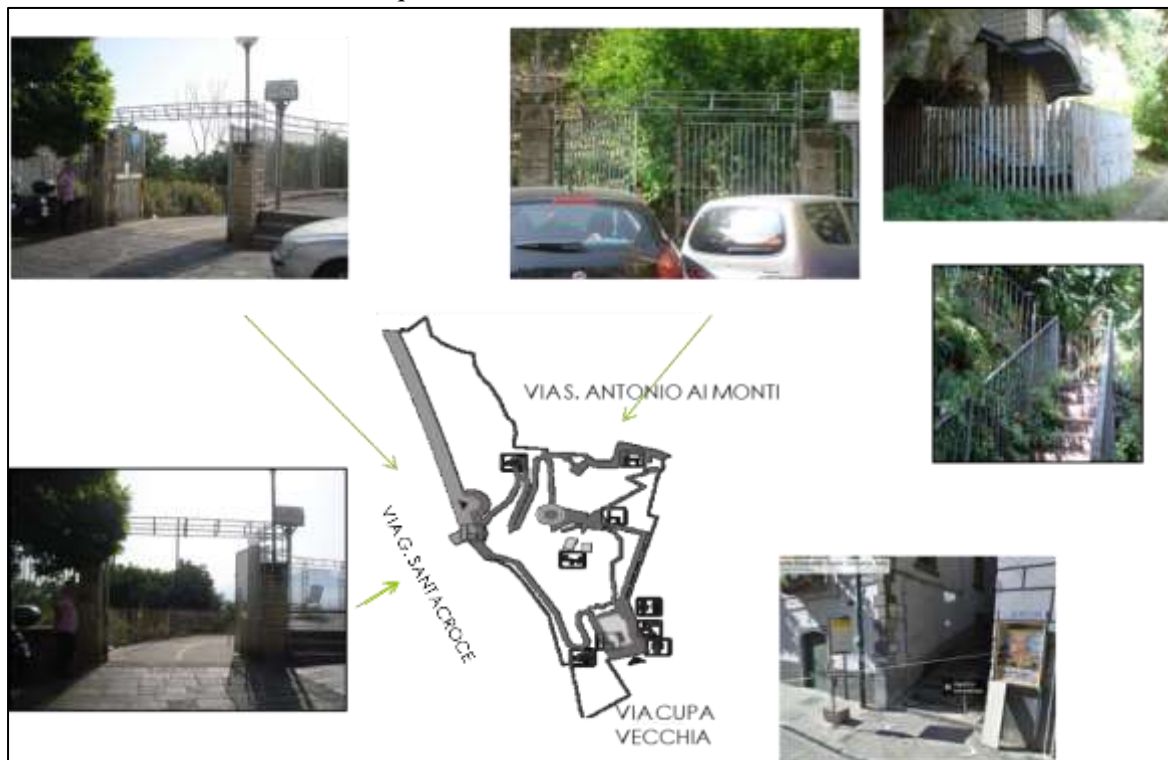
L'accesso al parco può avvenire attraverso

1. Via Girolamo Santacroce a quota 100,00 s.l.m.
2. Via Cupa Vecchia a quota 79,00 s.l.m.
3. Via S. Antonio ai Monti a quota 40,00 s.l.m.

Tutte le zone sono attualmente collegate attraverso un articolato sistema di percorsi pedonali (alcuni inibiti all'accesso), ovvero un sistema di scale e vicoletti (anche carrabili nella parte alta), e da un collegamento da vico Monti con la sovrastante zona chiamata piazzale, a mezzo di un impianto ascensore, (attualmente fuori uso e vandalizzato).
