LINEA 6 – METROPOLITANA DI NAPOLI

COMUNE DI NAPOLI CONCEDENTE		PROG IMP NUMERO					
						L	M	6	7	F	X
				CODICE PRODOTTO		AREA		TIPO		FASE	
						4 C				E S	
TITOLO DOCUMENTO: LINEA 6 METROPOLITANA DI NAPOLI PROGETTO ESECUTIVO OPERE CIVILI – MONITORAGGIO GEOTECNICO GEOREFERENZIATO REPORT DELLE MISURE – GALLERIA DI LINEA – SAN PASQUALE - CHIAIA											
EMITTENTE

Monitoraggio delle gallerie e prove di laboratorio per la qualifica dei materiali e loro controllo Monitoraggio opere civili e monitoraggio ambientale

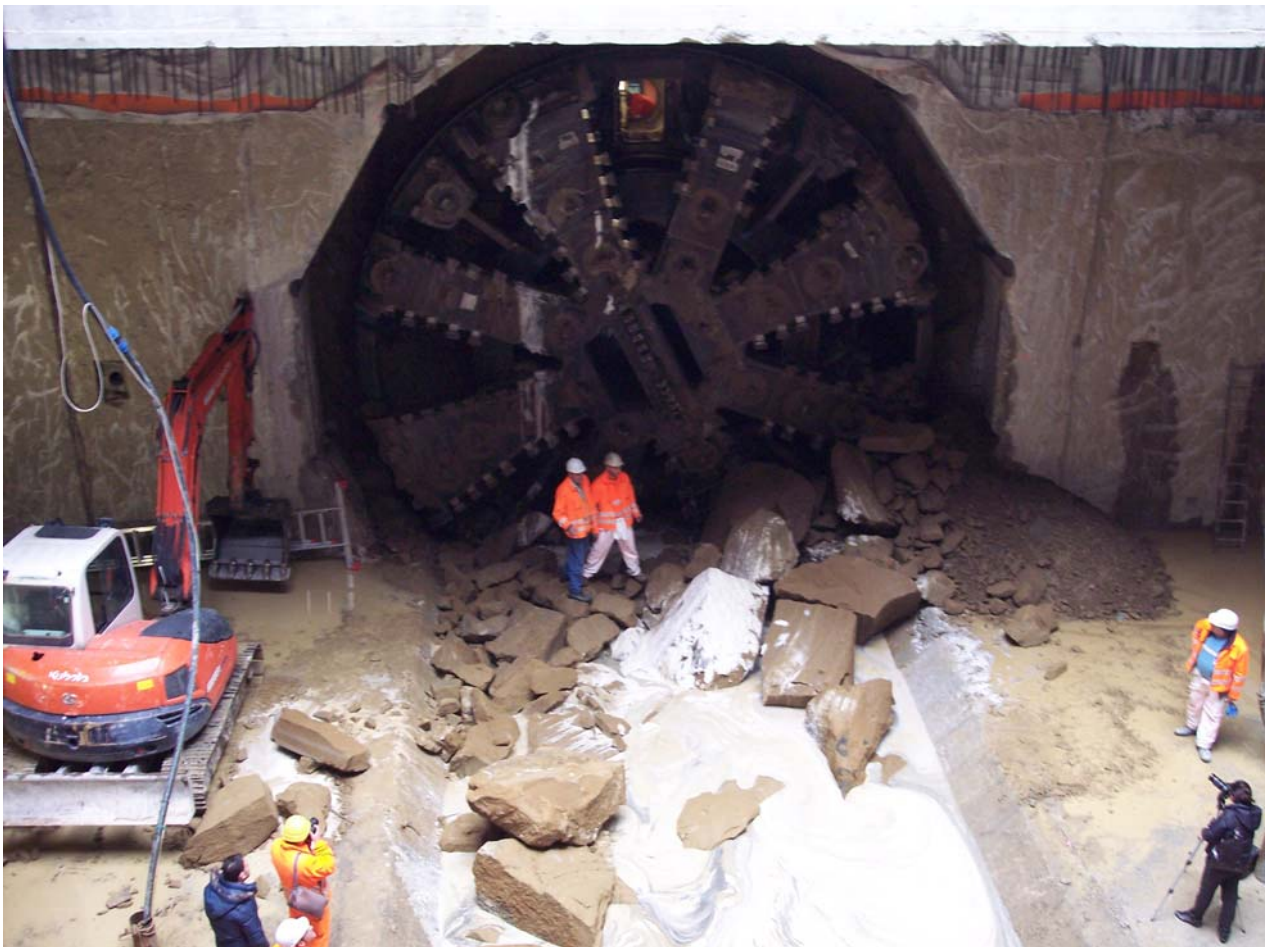
Per essere calata e di seguito rimontata nel pozzo di Mergellina la TBM è stata scomposta in vari elementi: scudo anteriore, intermedio, posteriore, testa fresante, erettore, coclea, camera iperbarica etc. Successivamente, elemento per elemento, è stato calato il carro back up, per un totale di 13 pezzi. La stessa procedura osservata per il posizionamento nel pozzo di Mergellina durante la fase di montaggio verrà seguita per lo smontaggio ed estrazione dal pozzo presso piazza Municipio.

Figura 5.1.: Sfondo della TBM nel pozzo d'estrazione di P.za Municipio.

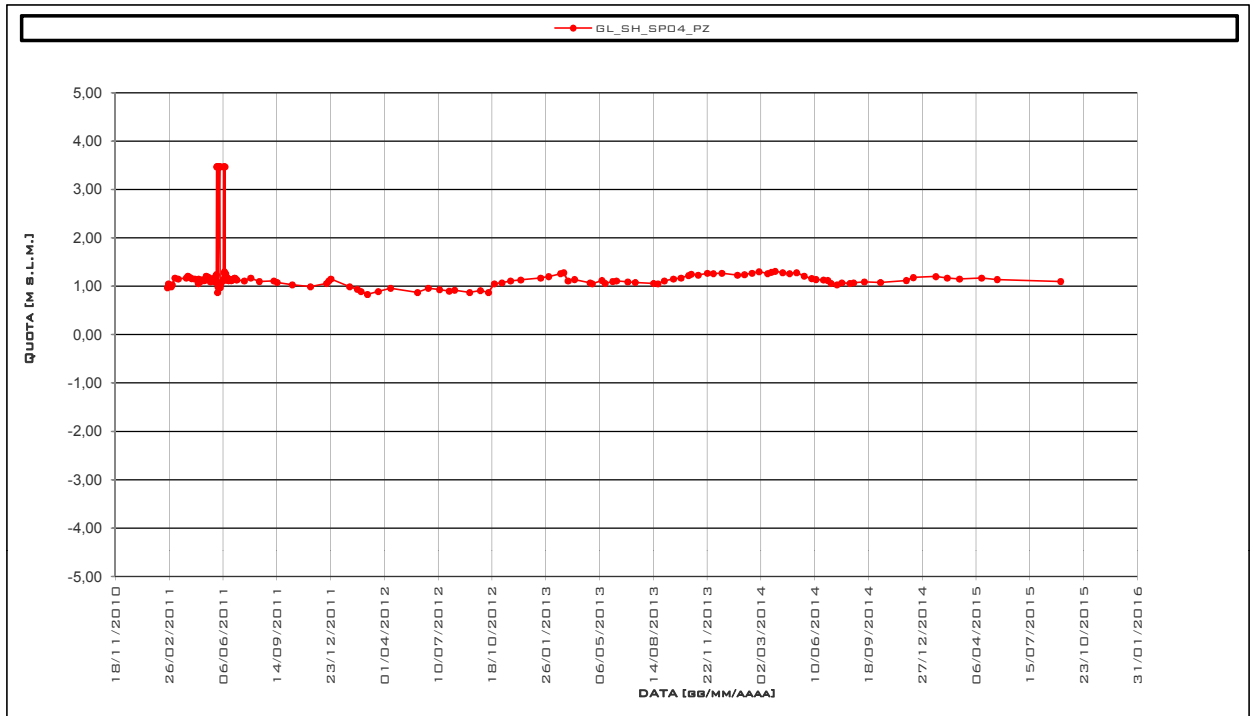
Piezometro GL_SH_SP04_PZ

Ubicazione TRATTA SAN PASQUALE - CHIAIA
Tipo Strumento Piezometro Casagrande
Nome Tubo Piezometrico \ SP04
Data posa in opera 14/02/2011
Data lettura di zero 22/02/2011

Ultima misura 160 **in data** 10/09/2015
