LINEA 6 – METROPOLITANA DI NAPOLI

COMUNE DI NAPOLI CONCEDENTE		PROG IMP NUMERO					
						L	M	6	7	F	X
				CODICE PRODOTTO		AREA		TIPO		FASE	
						4		A		E S	
TITOLO DOCUMENTO: LINEA 6 METROPOLITANA DI NAPOLI PROGETTO ESECUTIVO OPERE CIVILI – MONITORAGGIO GEOTECNICO GEOREFERENZIATO REPORT DELLE MISURE – GALLERIA DI LINEA – MERGELLINA-ARCO MIRELLI											
EMITTENTE

Figura 4.1.: Planimetria tratta Mergellina - Arco Mirelli, raffigurante la disposizione della prima installazione della strumentazione di monitoraggio.

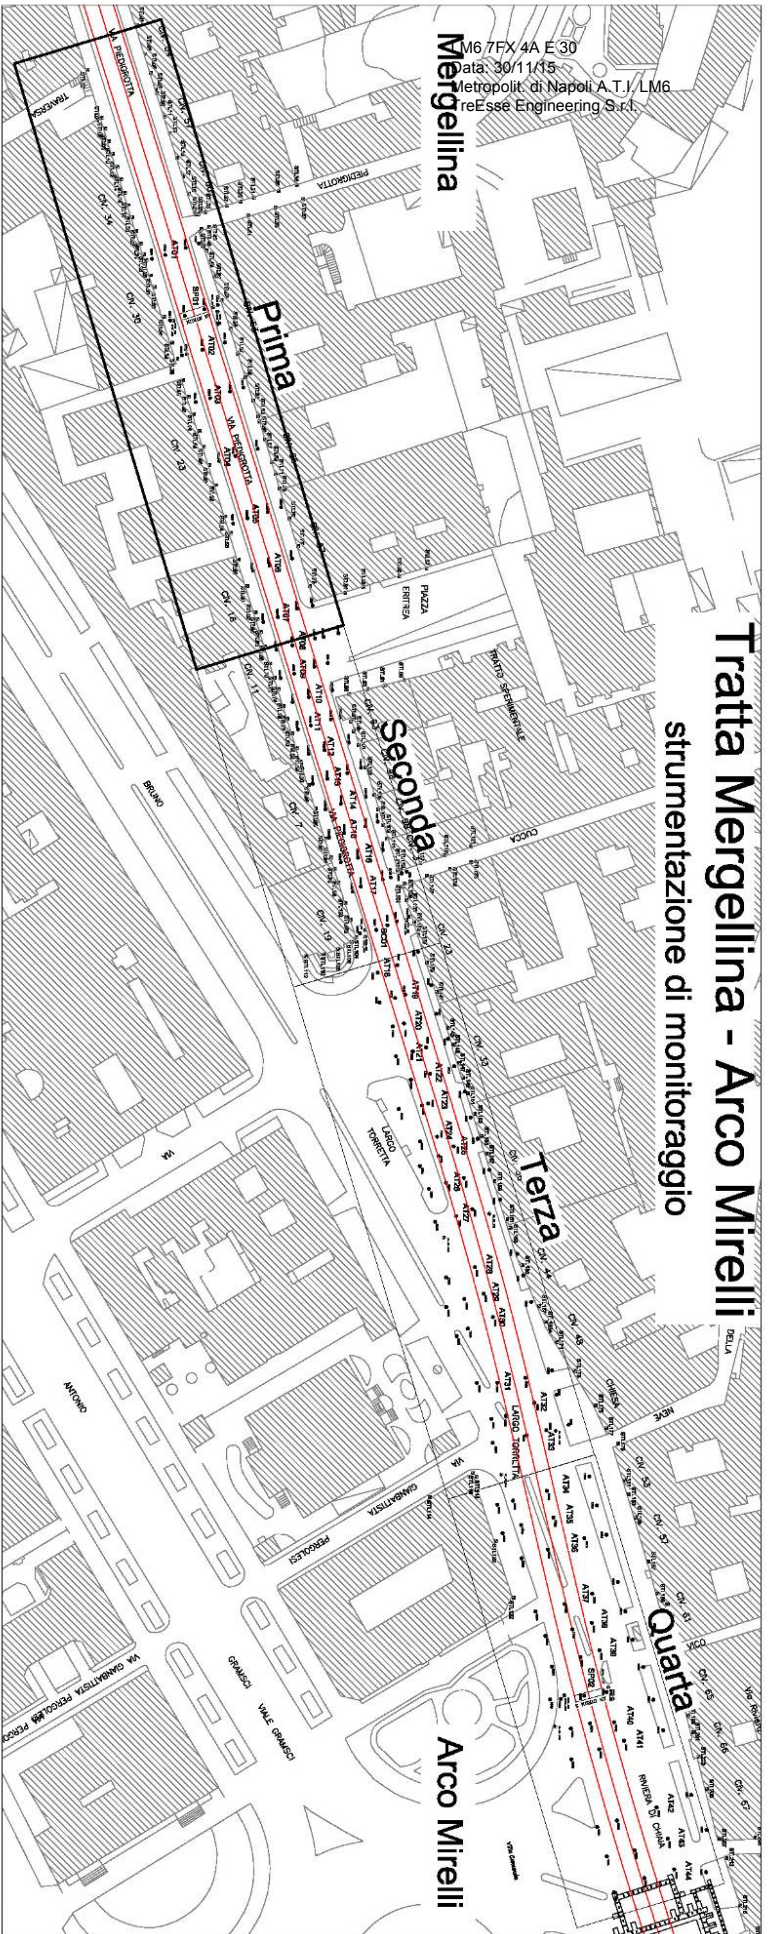
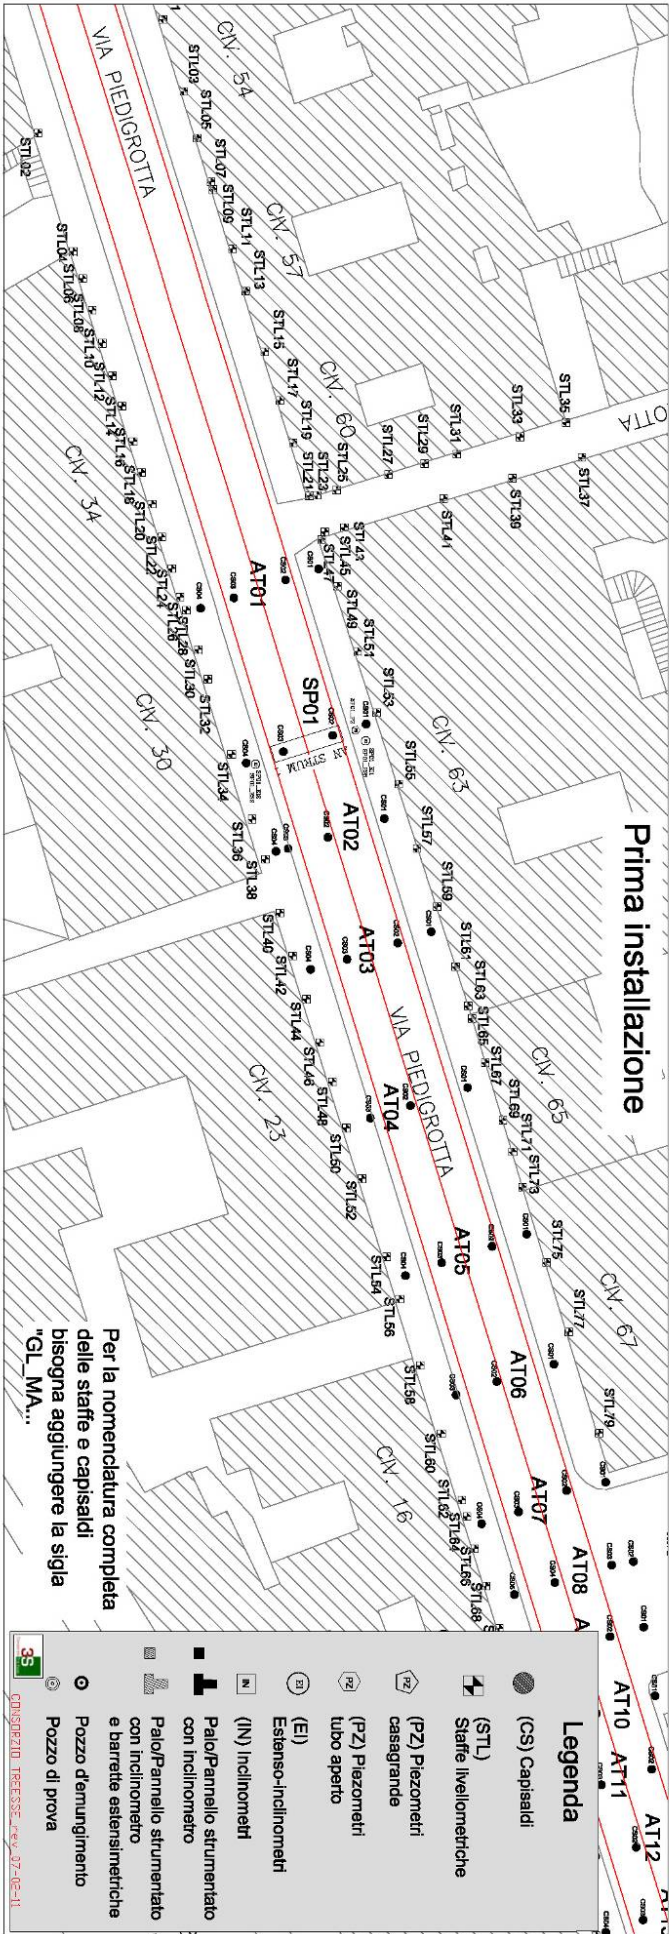
Figure 4.1-4.5. nelle figure vengono rappresentate le planimetrie della tratta Mergellina - Arco Mirelli della Galleria di Linea e la disposizione degli strumenti previsti per il monitoraggio geotecnico.

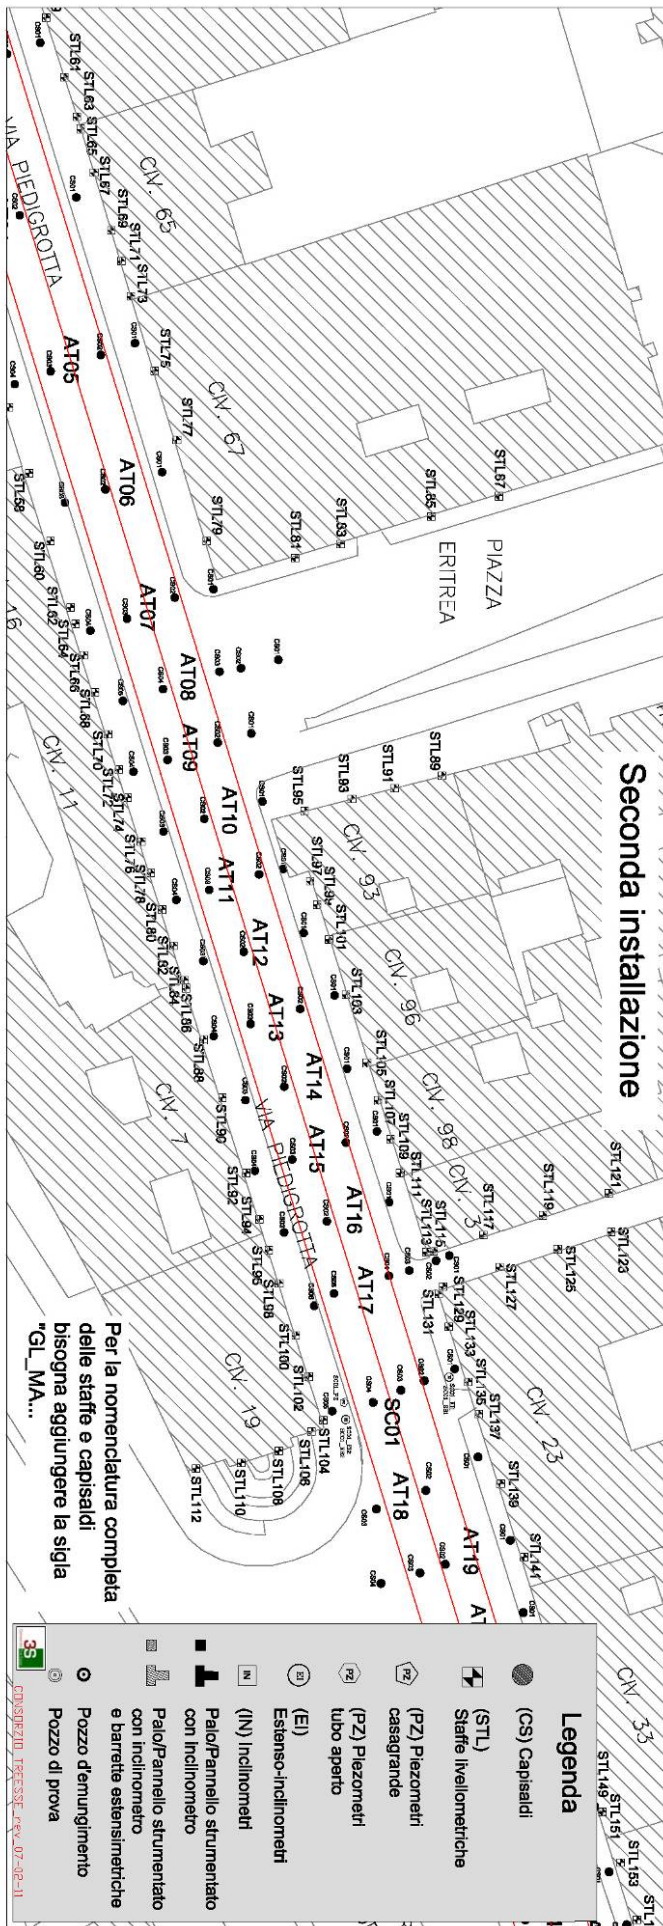
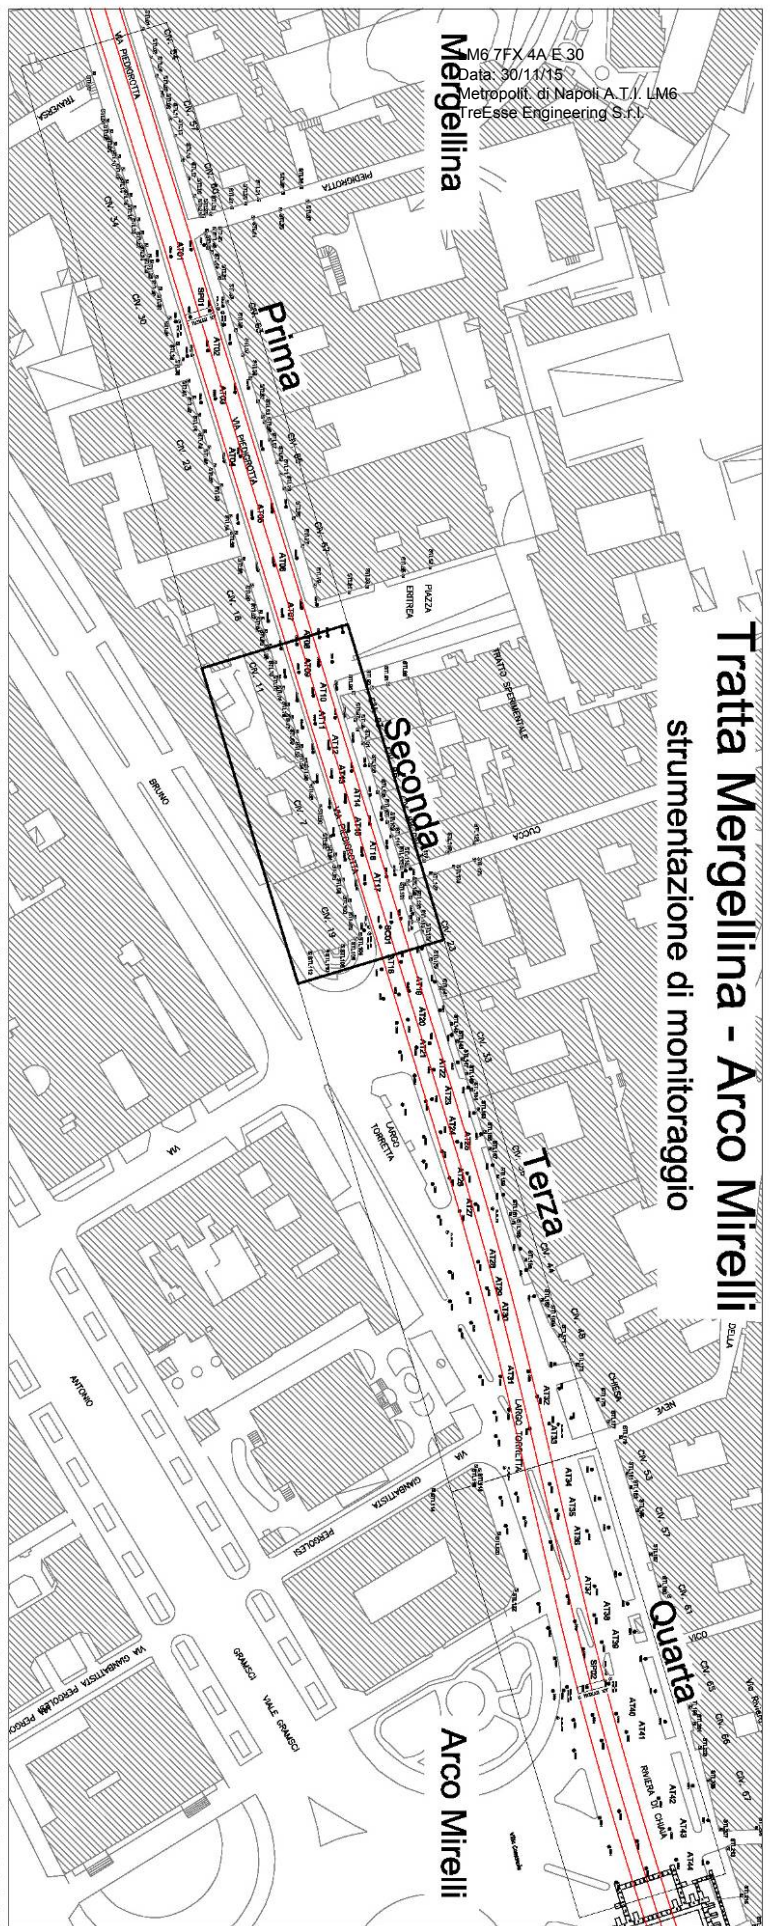
Figura 4.2.: Planimetria tratta Mergellina - Arco Mirelli, raffigurante la disposizione della seconda installazione della strumentazione di monitoraggio.

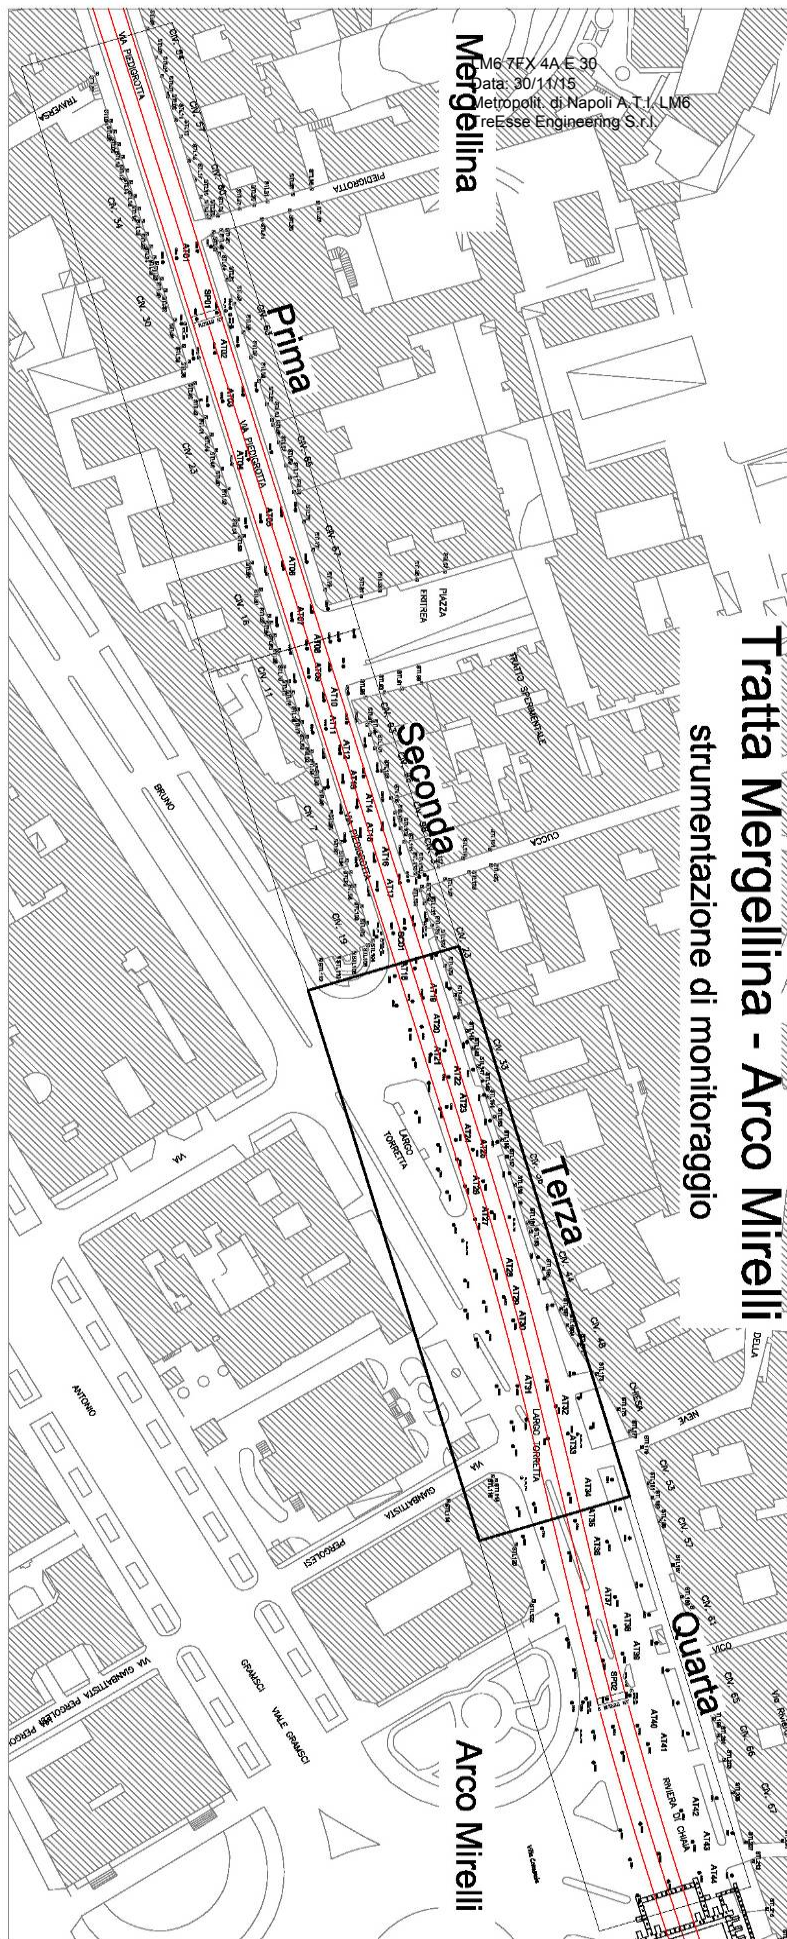
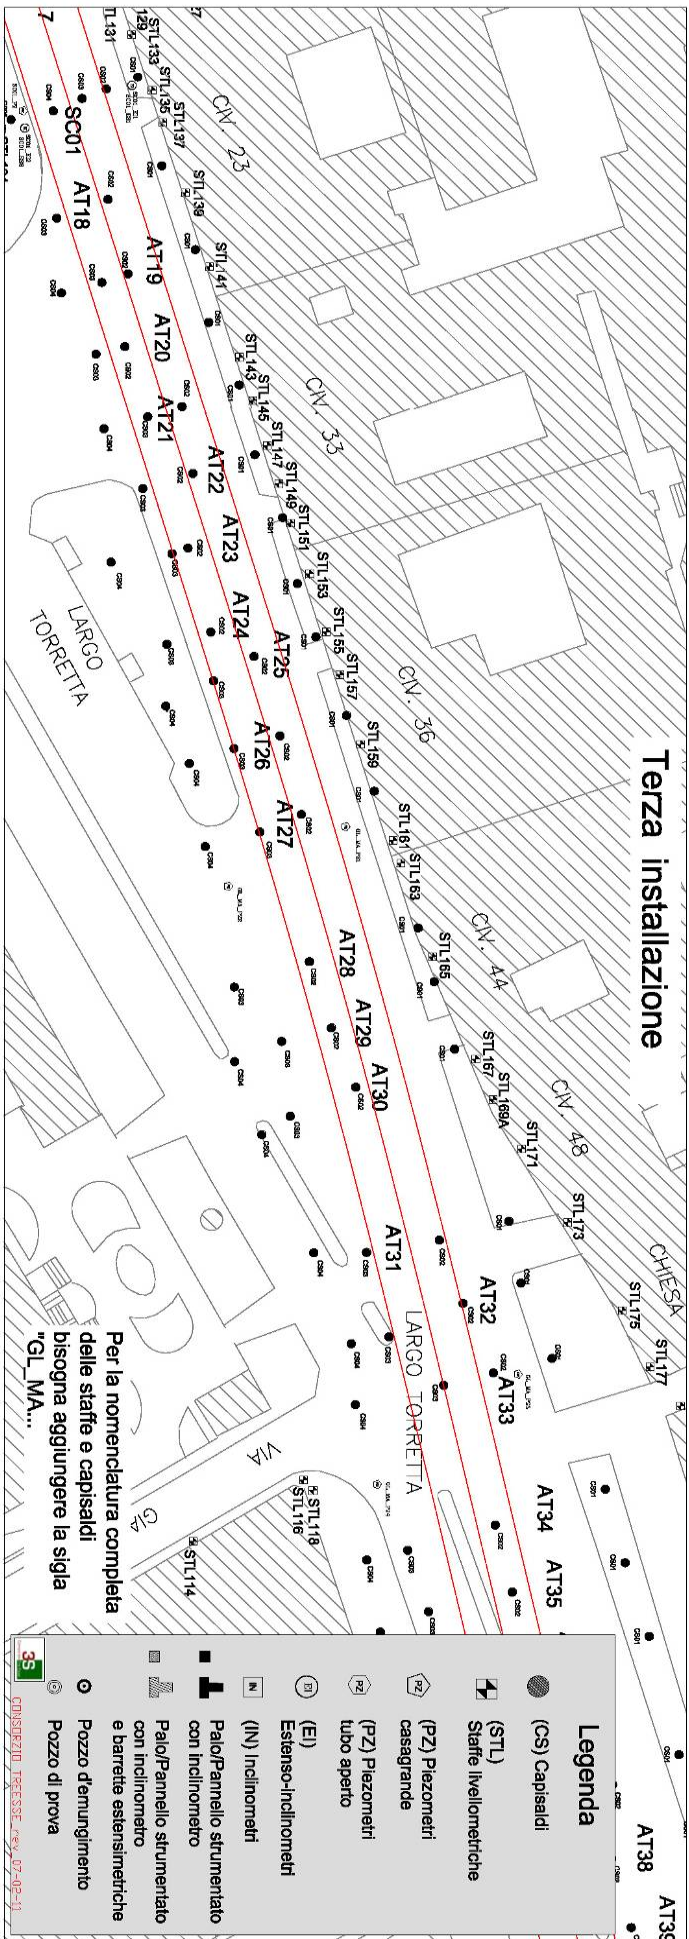
Figura 4.3.: Planimetria tratta Mergellina - Arco Mirelli, raffigurante la disposizione della terza installazione della strumentazione di monitoraggio.

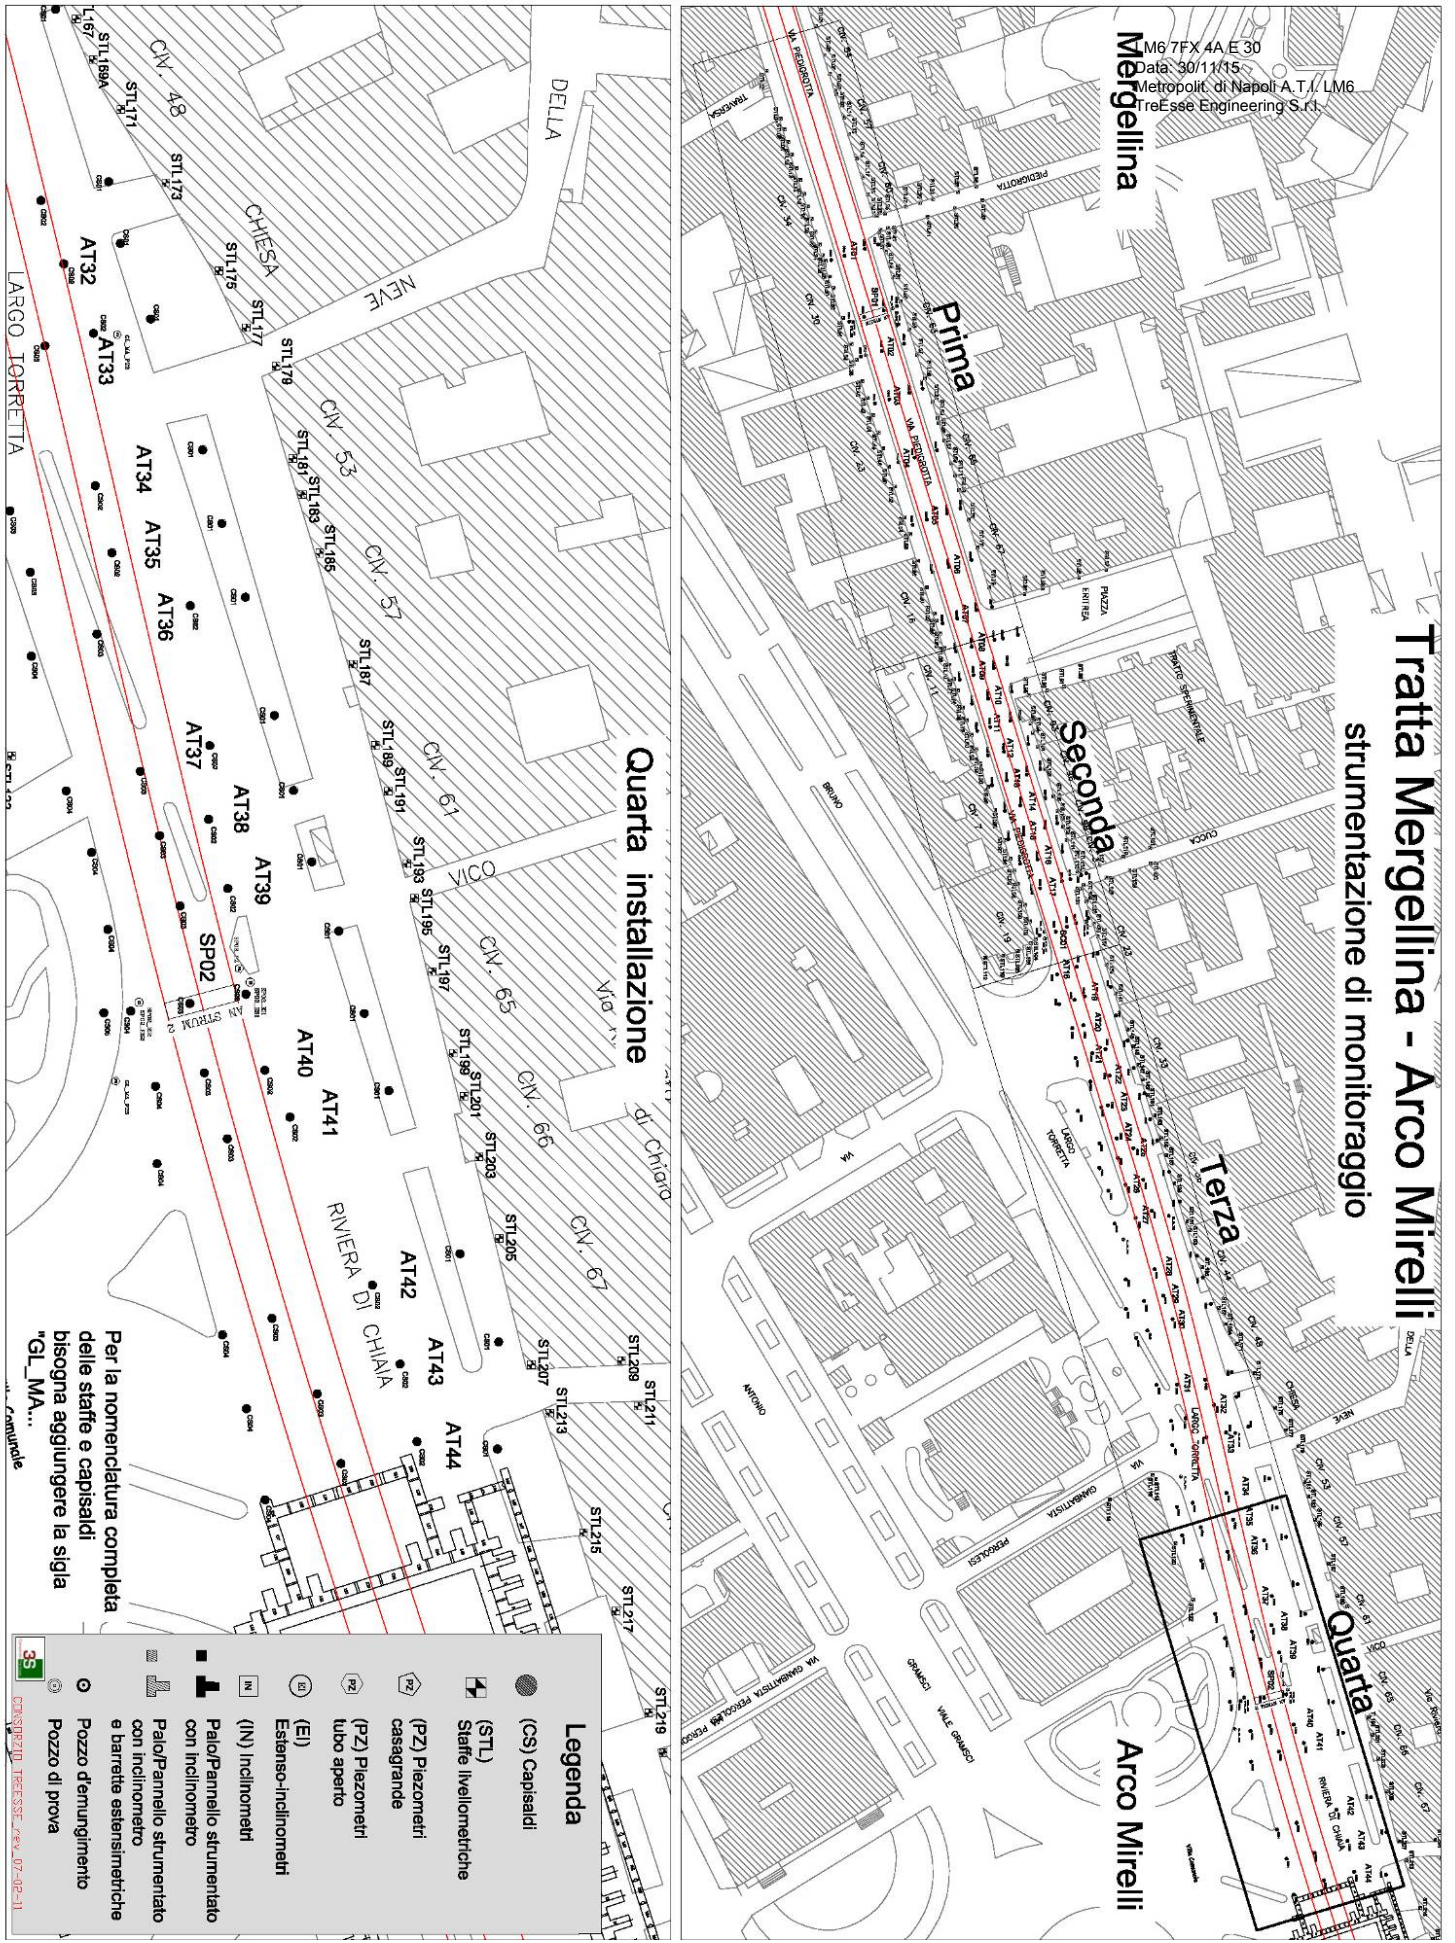
Figura 4.4.: Planimetria tratta Mergellina - Arco Mirelli, raffigurante la disposizione della quarta installazione della strumentazione di monitoraggio.

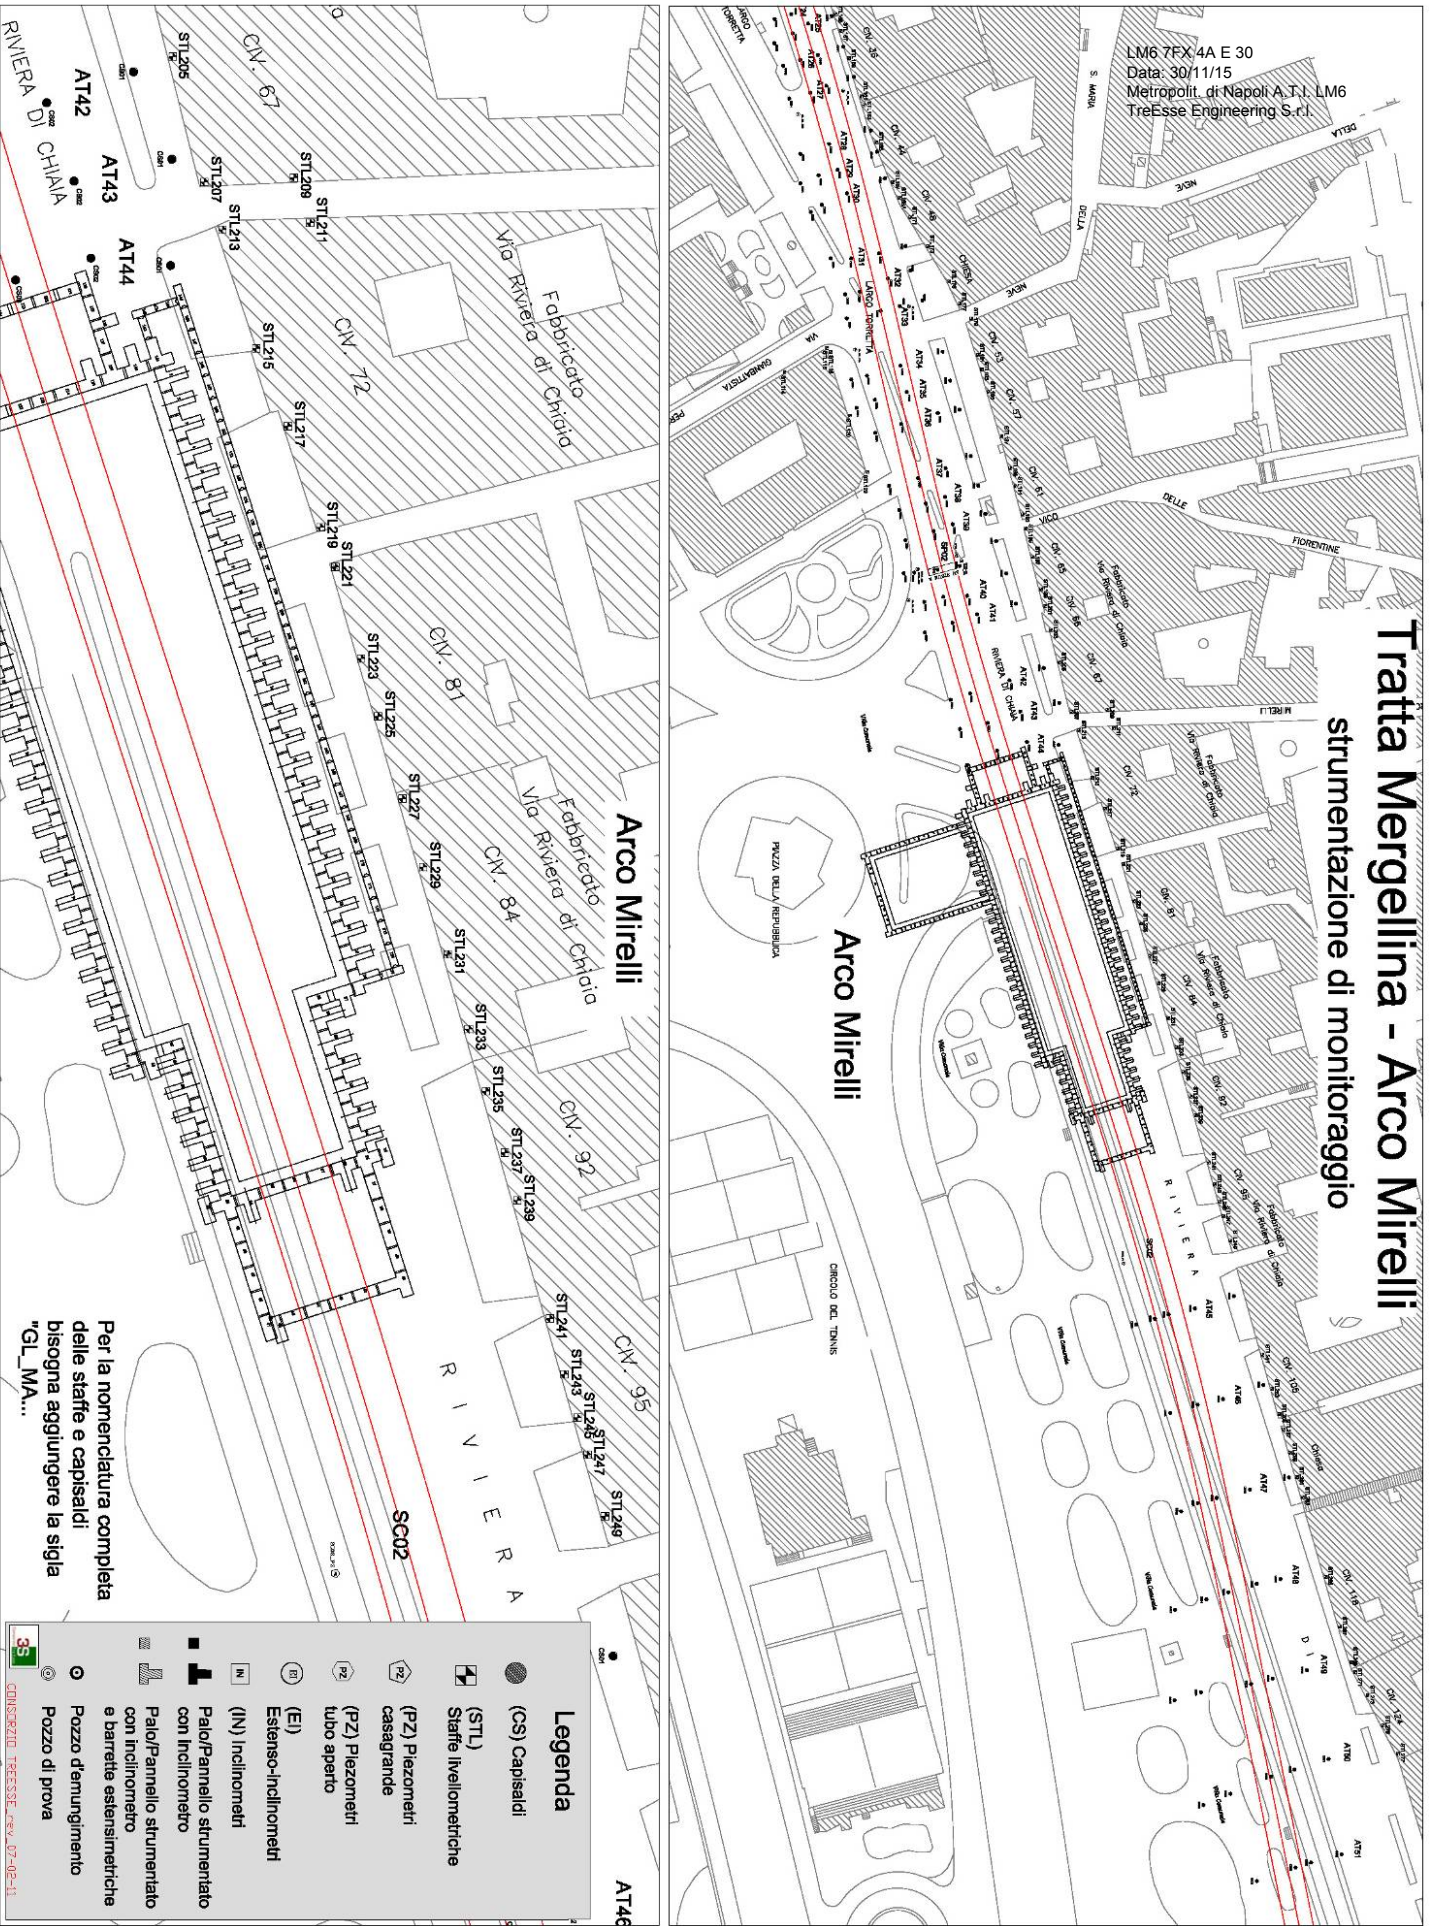
Figura 4.5.: Planimetria tratta Mergellina - Arco Mirelli, raffigurante la disposizione della strumentazione di monitoraggio in corrispondenza della stazione Arco Mirelli.

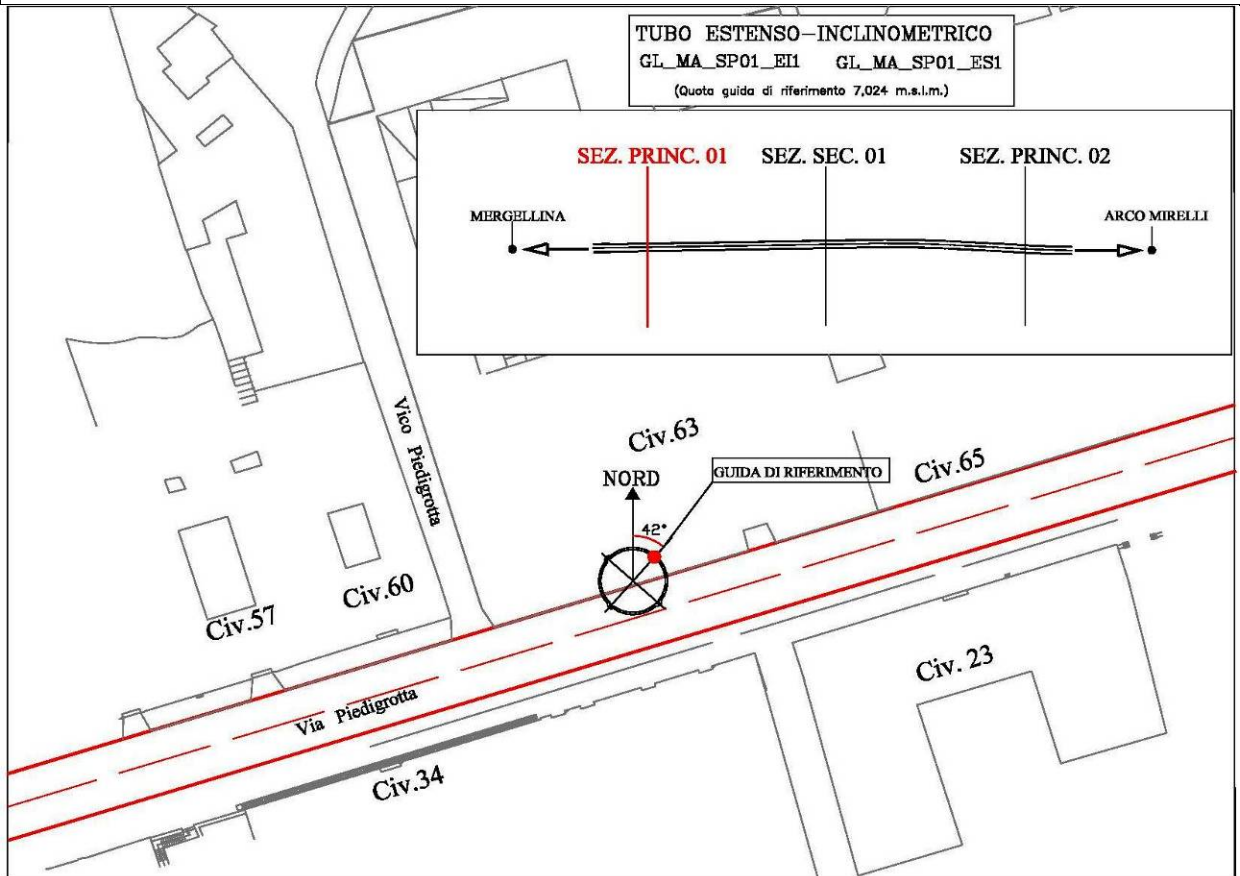
GL_MA_SP01_ES1

Per lo strumento, nel periodo relativo al presente report, non ci sono misure da consegnare.

L'ultima misura disponibile è riportata nel report APR 2012 con codifica: LM6 7FX 4A E 10

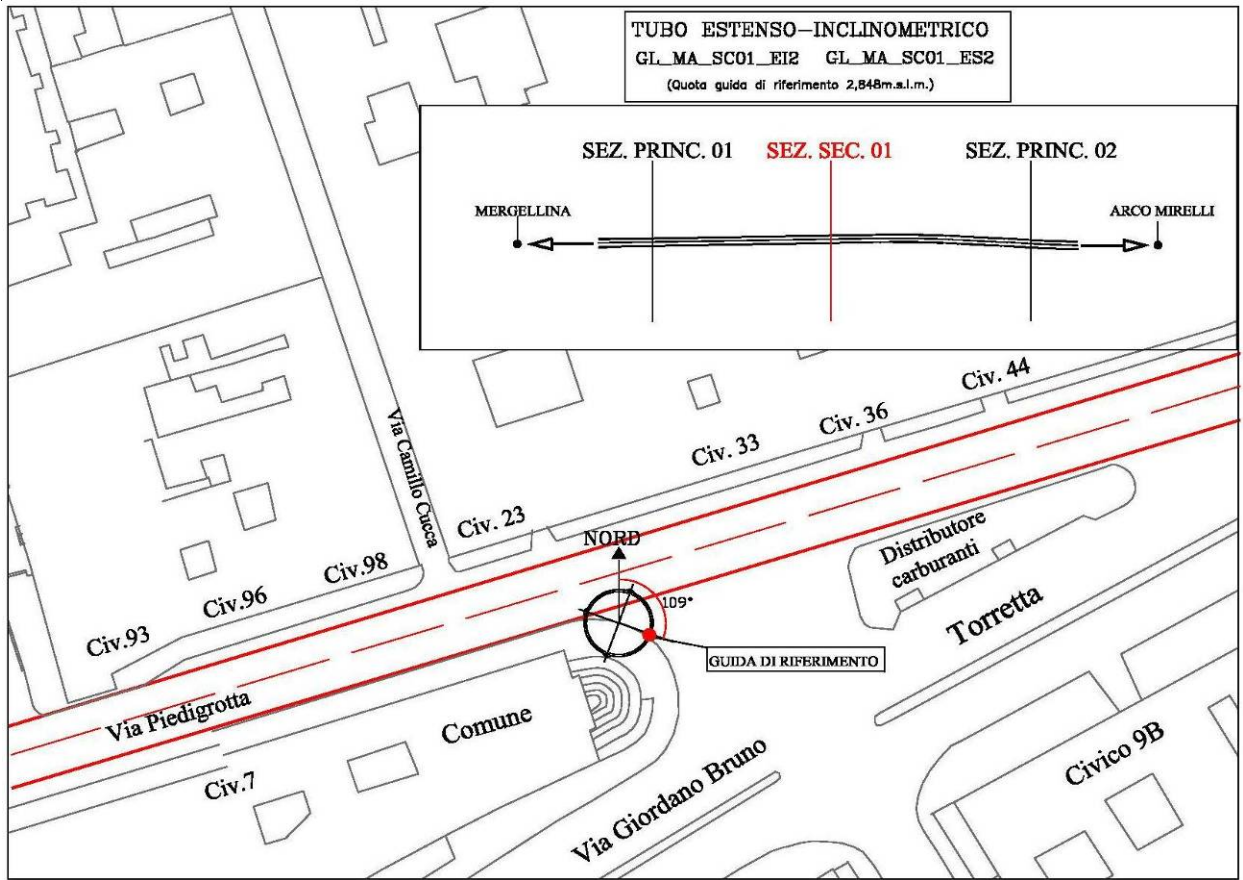
GL_MA_SC01_ES2

Per lo strumento, nel periodo relativo al presente report, non ci sono misure da consegnare.

L'ultima misura disponibile è riportata nel report APR 2012 con codifica: LM6 7FX 4A E 10

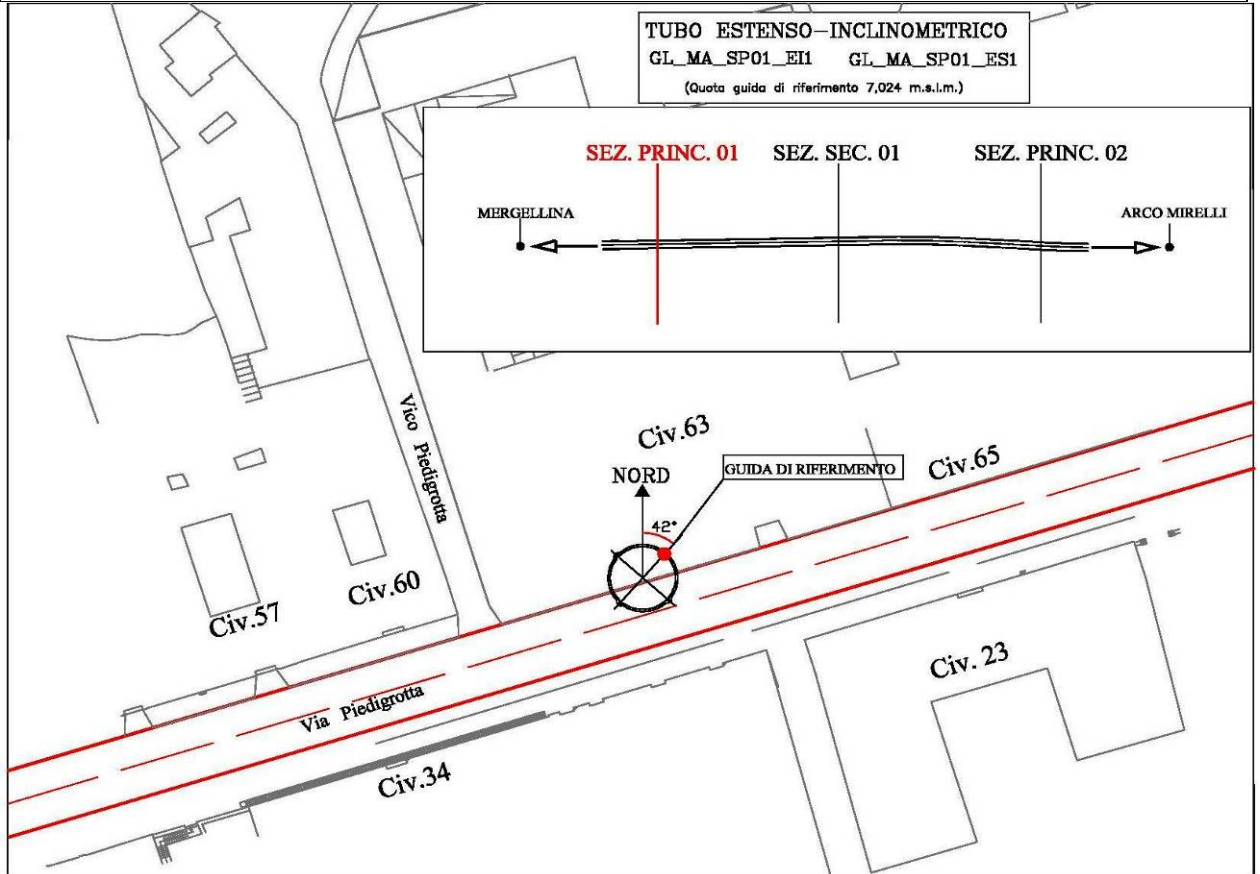
GL_MA_SP01_EI1

Per lo strumento, nel periodo relativo al presente report, non ci sono misure da consegnare.

L'ultima misura disponibile è riportata nel report APR 2012 con codifica: LM6 7FX 4A E 10

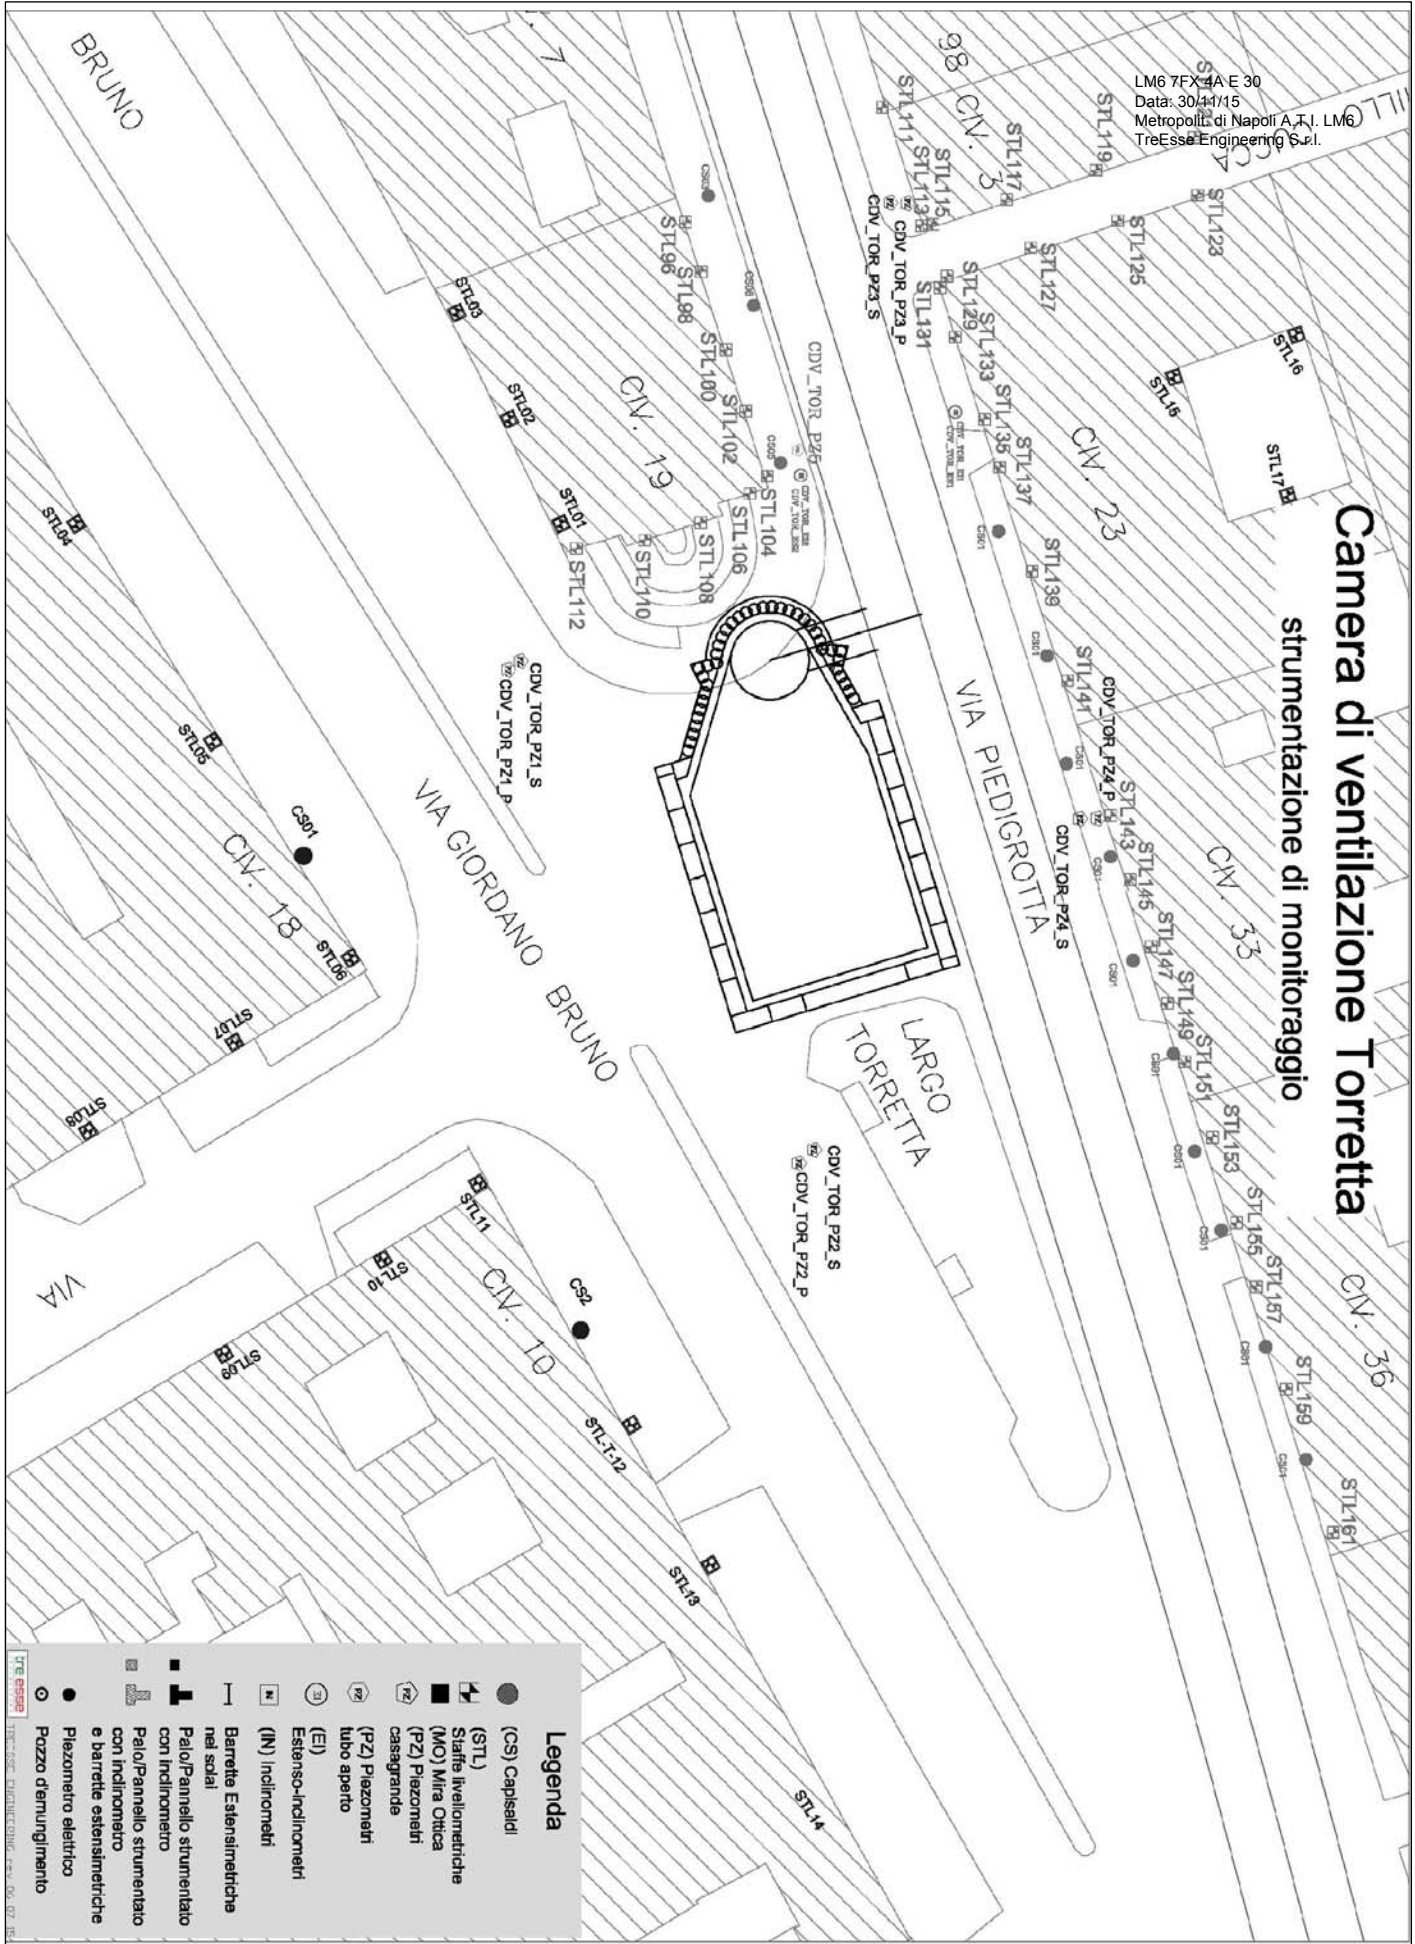
Figura 14.1.: Planimetria Camera di Ventilazione “TORRETTA”, raffigurante la disposizione della strumentazione di monitoraggio.

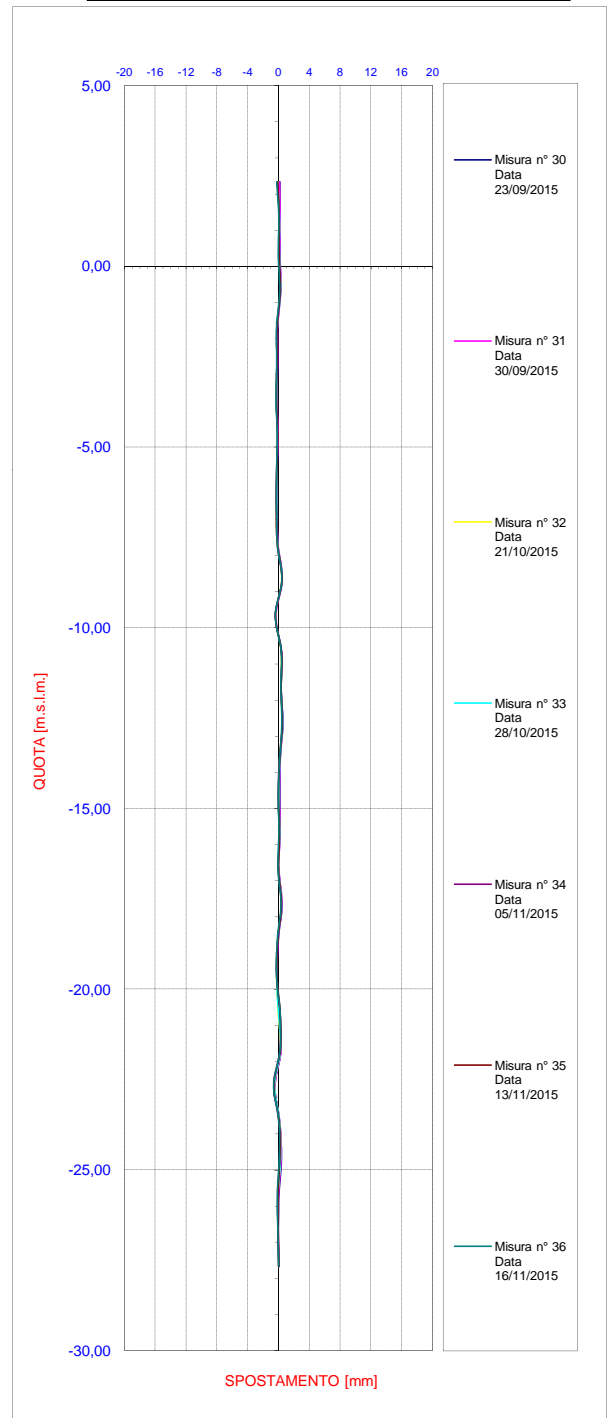
Spostamenti Differenziali Locali
SUD - (valori negativi) / NORD + (valori positivi)

Ubicazione **TRATTA MERGELLINA - ARCO MIRELLI**
 Tipo Strumento **Tubo inclinometrico**
 Nome tubo **CDV_TOR_E11**
 Azimut di riferimento **74**
 Quota guida rif. (m.s.l.m.) **2,831**
 Data lettura di zero **10/03/2015**
 Data posa in opera **05/01/2010**

Ultima Misura **36** in data **16/11/2015 10:09**
