LINEA 6 – METROPOLITANA DI NAPOLI

COMUNE DI NAPOLI CONCEDENTE		PROG IMP NUMERO					
						L	M	6	7	F	X
				CODICE PRODOTTO		AREA		TIPO		FASE	
						4		A		E S	
TITOLO DOCUMENTO: LINEA 6 METROPOLITANA DI NAPOLI PROGETTO ESECUTIVO OPERE CIVILI – MONITORAGGIO GEOTECNICO GEOREFERENZIATO REPORT DELLE MISURE – GALLERIA DI LINEA – MERGELLINA-ARCO MIRELLI											
EMITTENTE

Figura 4.1.: Planimetria tratta Mergellina - Arco Mirelli, raffigurante la disposizione della prima installazione della strumentazione di monitoraggio.

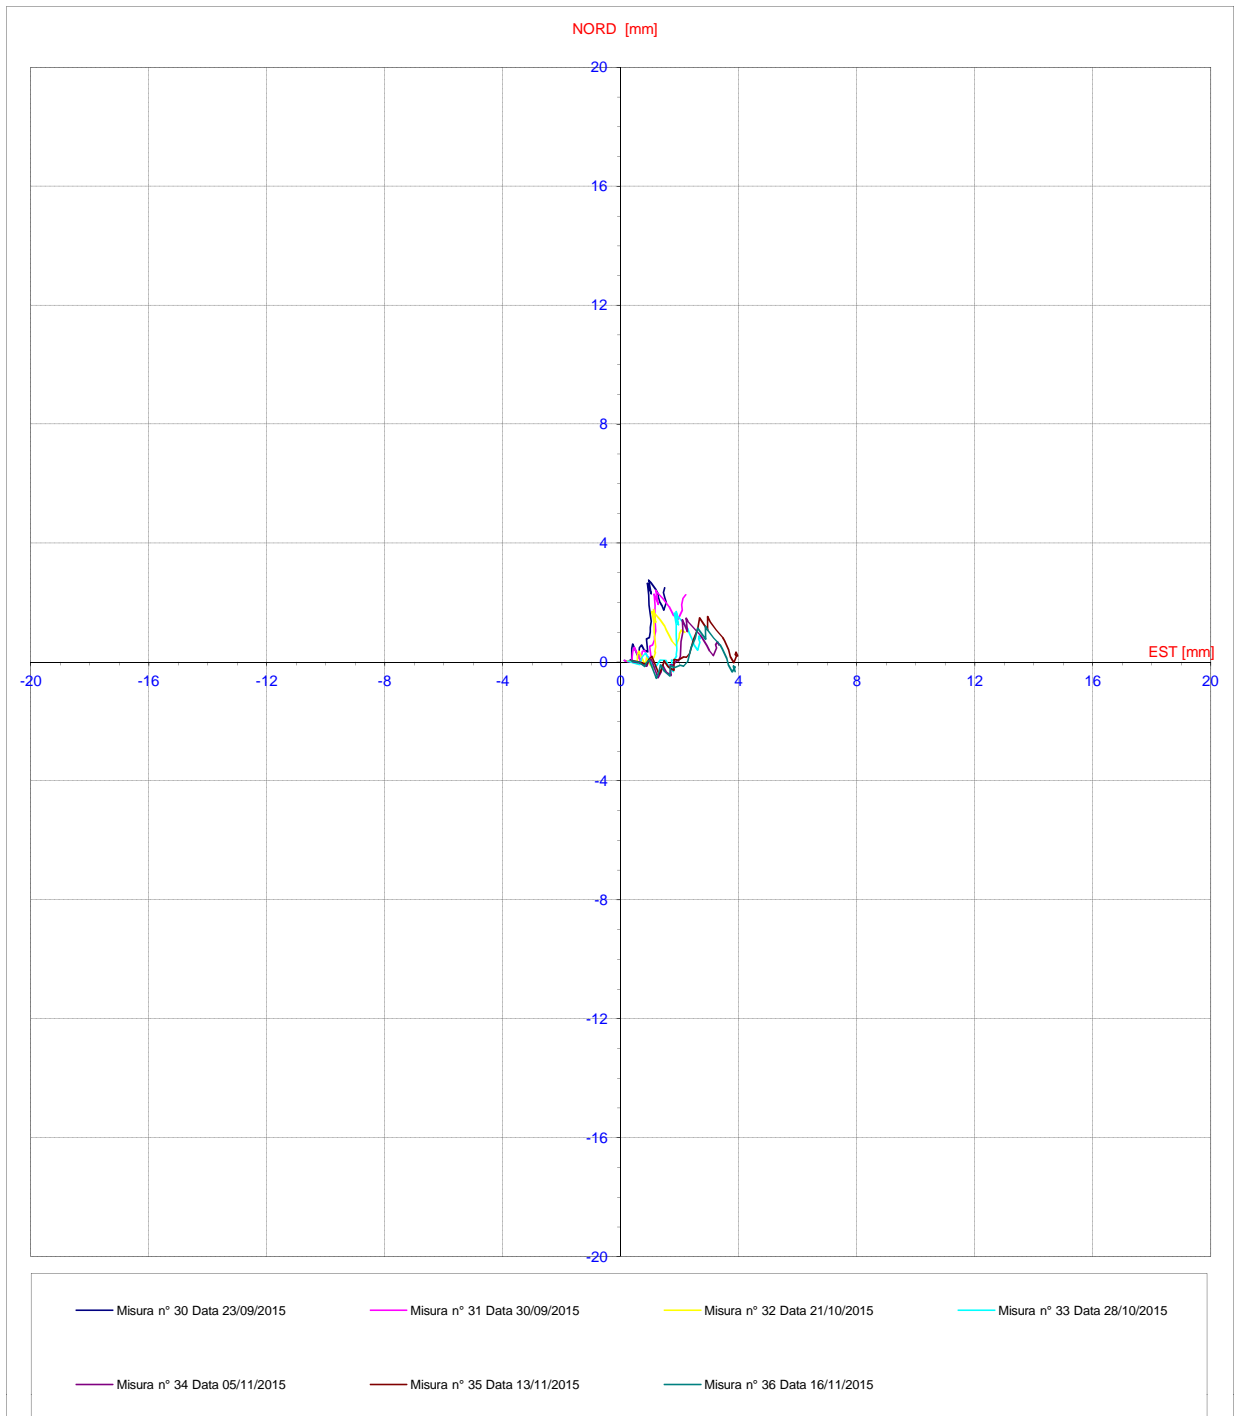
Ubicazione TRATTA MERGELLINA - ARCO MIRELLI
 Tipo Strumento Tubo inclinometrico
 Nome tubo CDV_TOR_E11
 Azimut di riferimento 74
 Quota guida rif. (m.s.l.m.) 2,831
 Data lettura di zero 10/03/2015
 Data posa in opera 05/01/2010

Ultima Misura 36 in data 16/11/2015 10:09

Spostamenti Differenziali Integrali
Diagramma polare

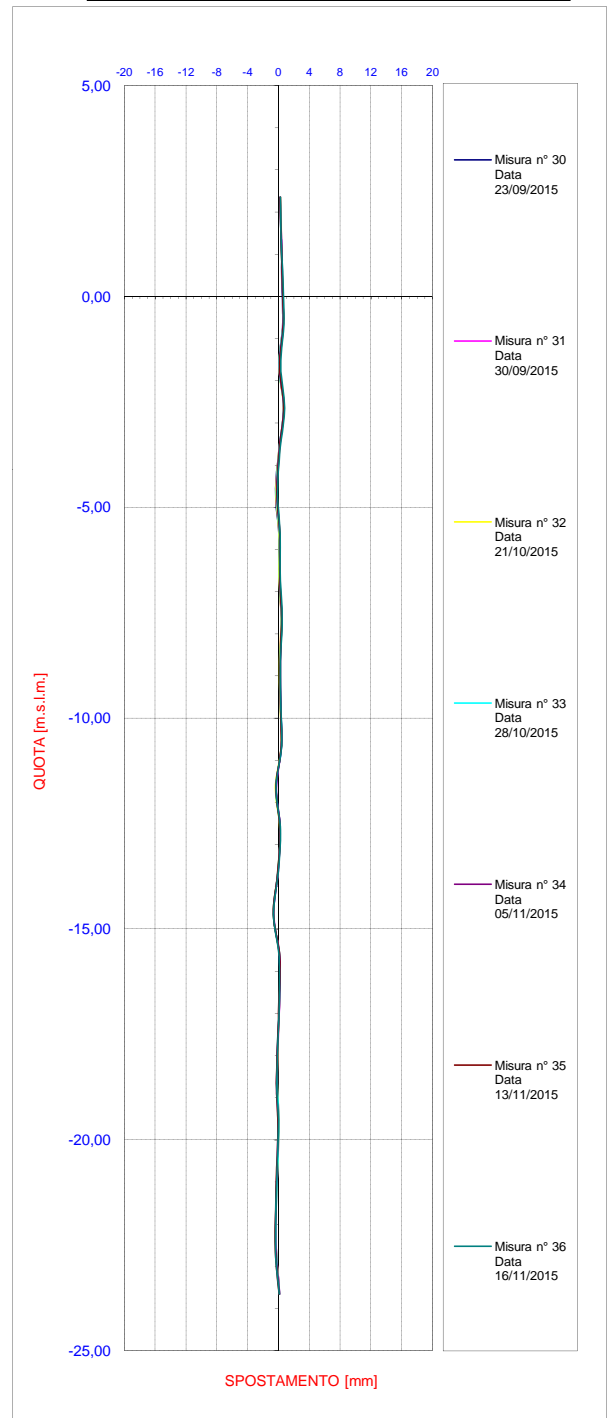
Spostamenti Differenziali Locali
SUD - (valori negativi) / NORD + (valori positivi)

Ubicazione **TRATTA MERGELLINA - ARCO MIRELLI**
 Tipo Strumento **Tubo inclinometrico**
 Nome tubo **CDV_TOR_EI2**
 Azimut di riferimento **109**
 Quota guida rif. (m.s.l.m.) **2,848**
 Data lettura di zero **10/03/2015**
 Data posa in opera **22/12/2009**

Ultima Misura **36** in data **16/11/2015 10:48**

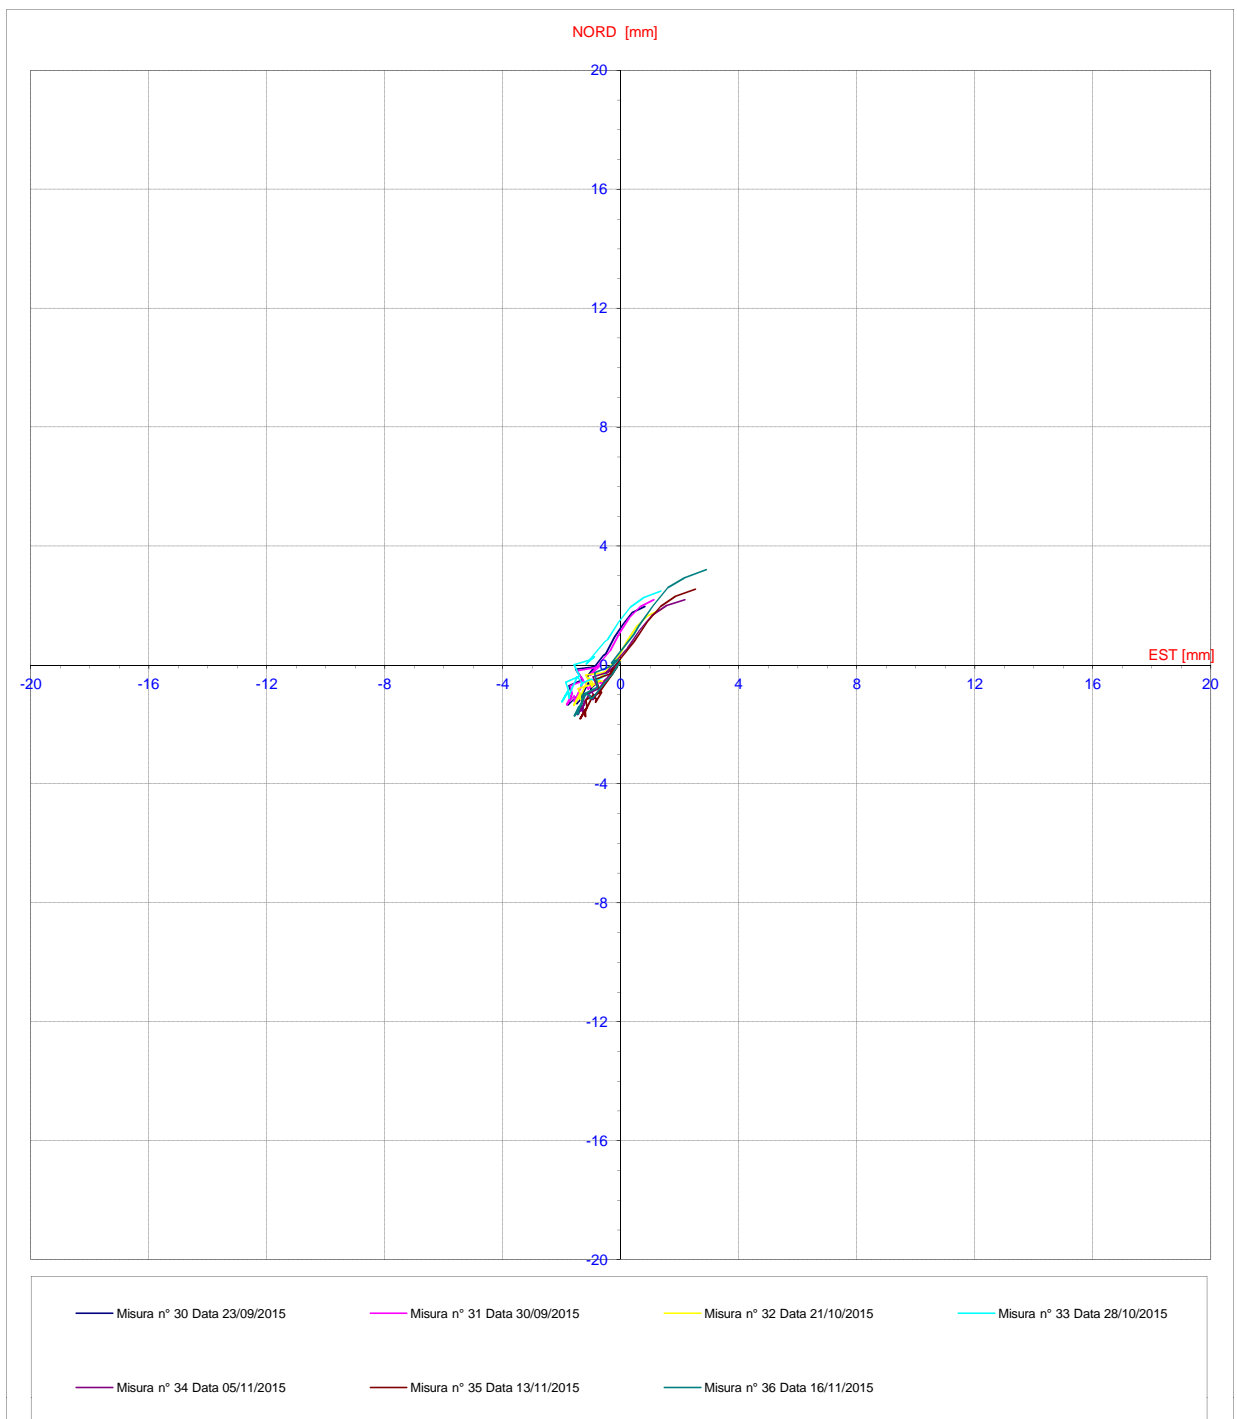
Ubicazione TRATTA MERGELLINA - ARCO MIRELLI
 Tipo Strumento Tubo inclinometrico
 Nome tubo CDV_TOR_EI2
 Azimut di riferimento 109
 Quota guida rif. (m.s.l.m.) 2,848
 Data lettura di zero 10/03/2015
 Data posa in opera 22/12/2009

Ultima Misura 36 in data 16/11/2015 10:48

Spostamenti Differenziali Integrali
Diagramma polare
