# LINEA 6 – METROPOLITANA DI NAPOLI

Monitoraggio delle gallerie e prove di laboratorio per la qualifica dei materiali e loro controllo Monitoraggio opere civili e monitoraggio ambientale				<b>FORMATO</b> A4		<b>SCALA</b> /		<b>FOGLIO</b> 1 DI 61

Di seguito saranno restituiti i grafici frutto delle letture svolte lungo la tratta San Pasquale – Chiaia.

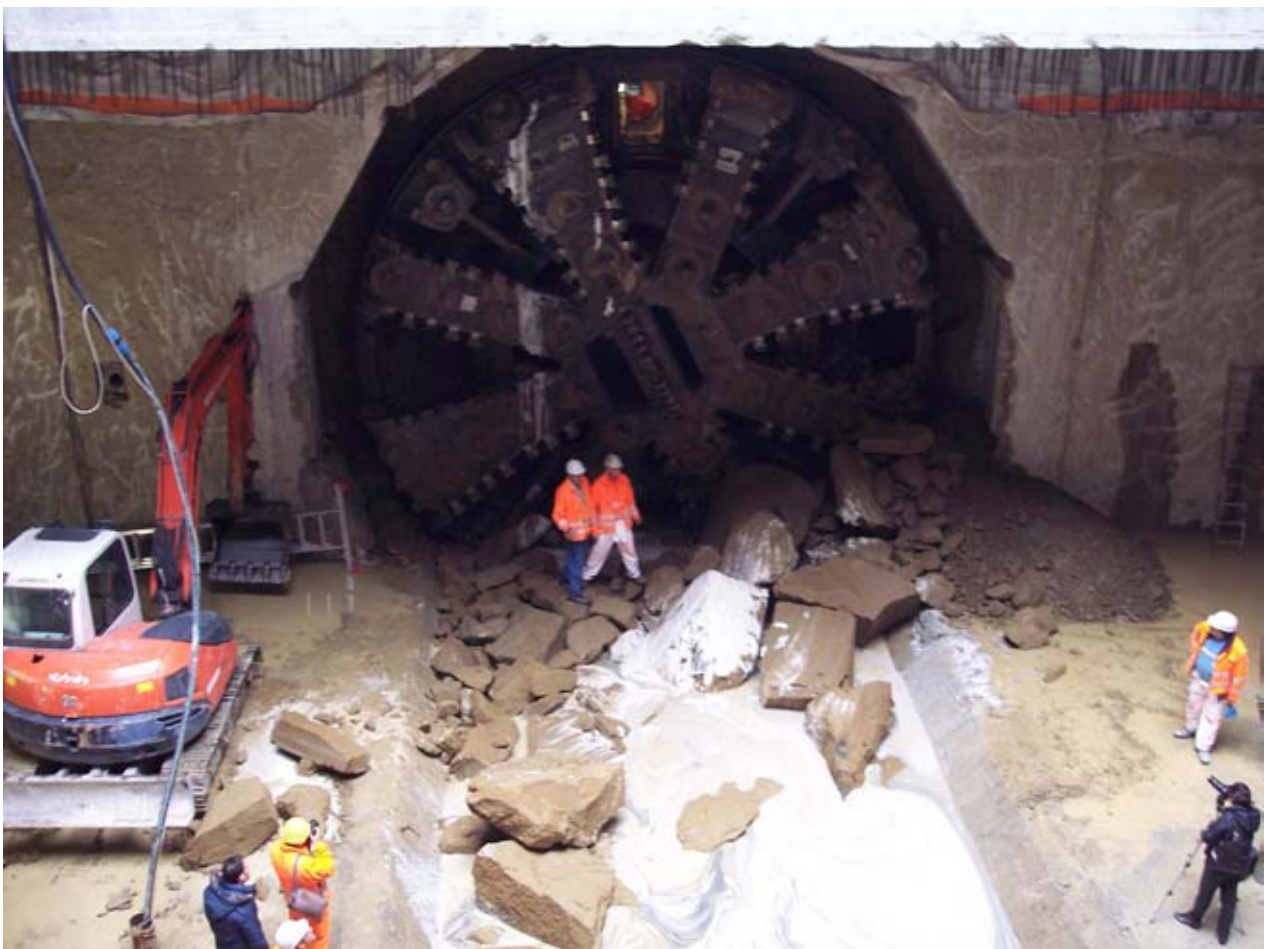
Figura 5.1.: Sfondo della TBM nel pozzo d'estrazione di P.za Municipio.

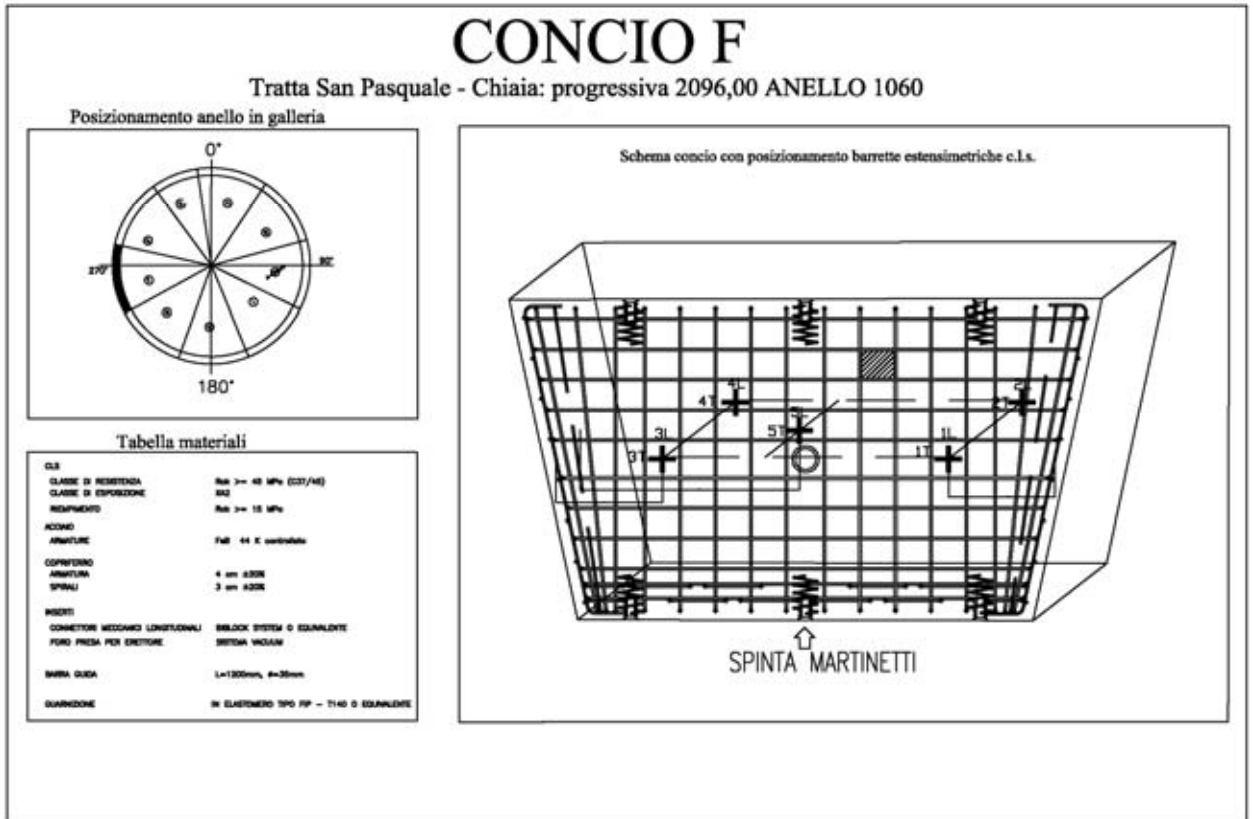
NOTE
La barretta 5T non restituisce valori
Per il concio, nel periodo relativo al presente report, non ci sono misure da consegnare.
L'ultima misura disponibile è riportata nel report APR 2012 con codifica: LM6 7FX 4C E 10
