LINEA 6 – METROPOLITANA DI NAPOLI

LINEA 6 METROPOLITANA DI NAPOLI
PROGETTO ESECUTIVO
OPERE CIVILI – MONITORAGGIO GEOTECNICO GEOREFERENZIATO
REPORT DELLE MISURE – GALLERIA DI LINEA – MERGELLINA-ARCO MIRELLI

Ansaldo STS A Hitachi Group Company	LINEA 6 METROPOLITANA DI NAPOLI - PROGETTO ESECUTIVO OPERE CIVILI – MONITORAGGIO GEOTECNICO GEOREFERENZIATO REPORT DELLE MISURE – GALLERIA DI LINEA MERGELLINA - ARCO MIRELLI	LM6 7FX 4A E 40 Data: 31/01/17 Metropolitana di Napoli A.T.I. LM6 TreEsse Engineering S.r.l.
---	---	---

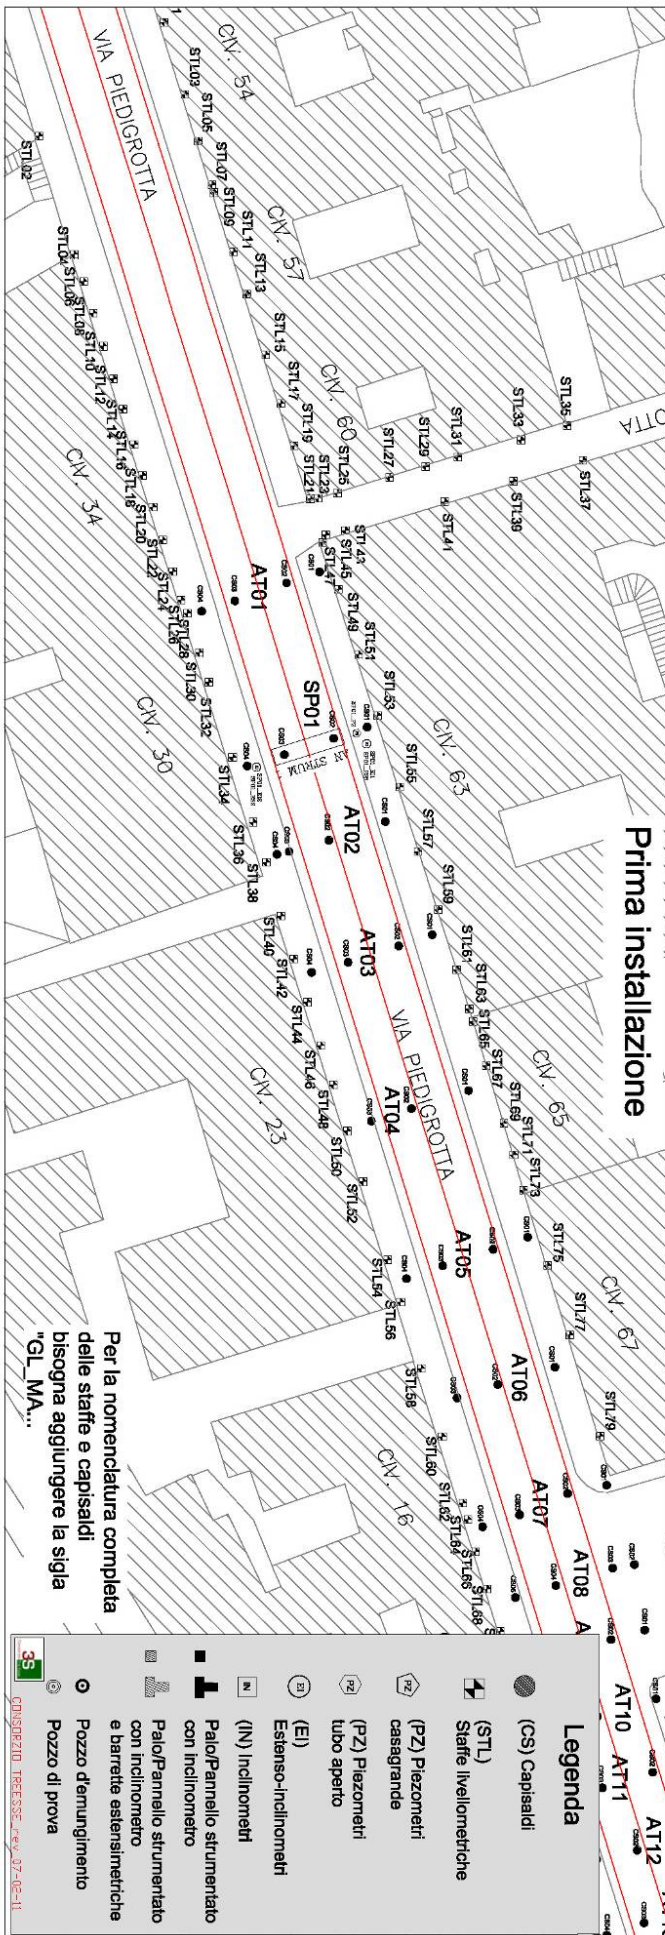
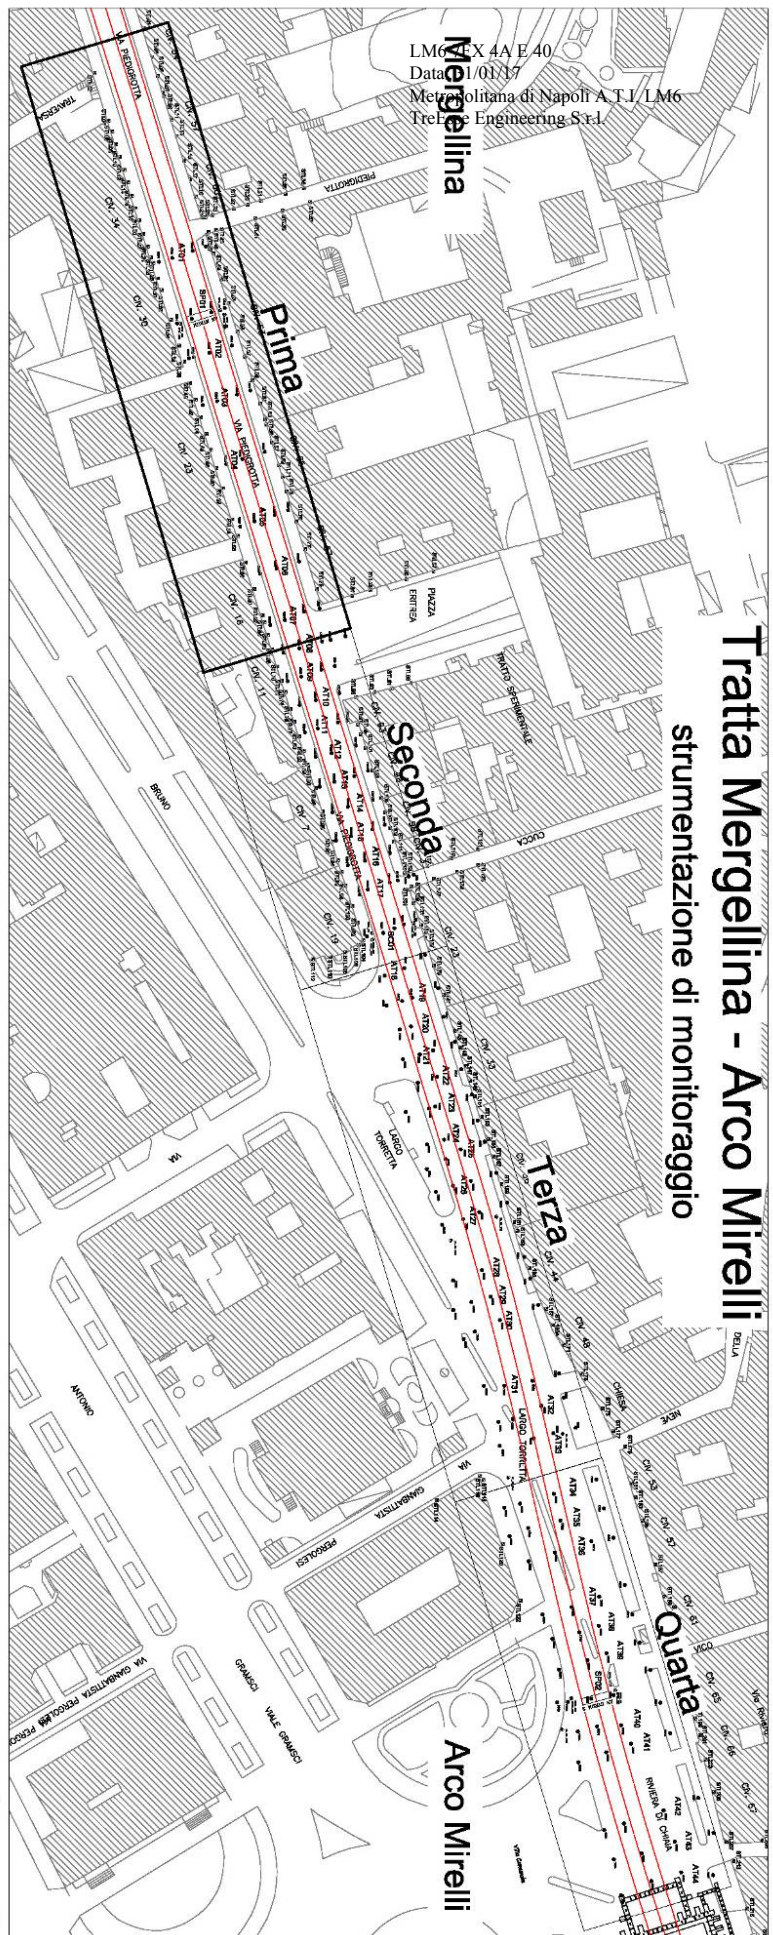
Figura 4.1.: Planimetria tratta Mergellina - Arco Mirelli, raffigurante la disposizione della prima installazione della strumentazione di monitoraggio.

Figure 4.1-4.5. nelle figure vengono rappresentate le planimetrie della tratta Mergellina - Arco Mirelli della Galleria di Linea e la disposizione degli strumenti previsti per il monitoraggio geotecnico.

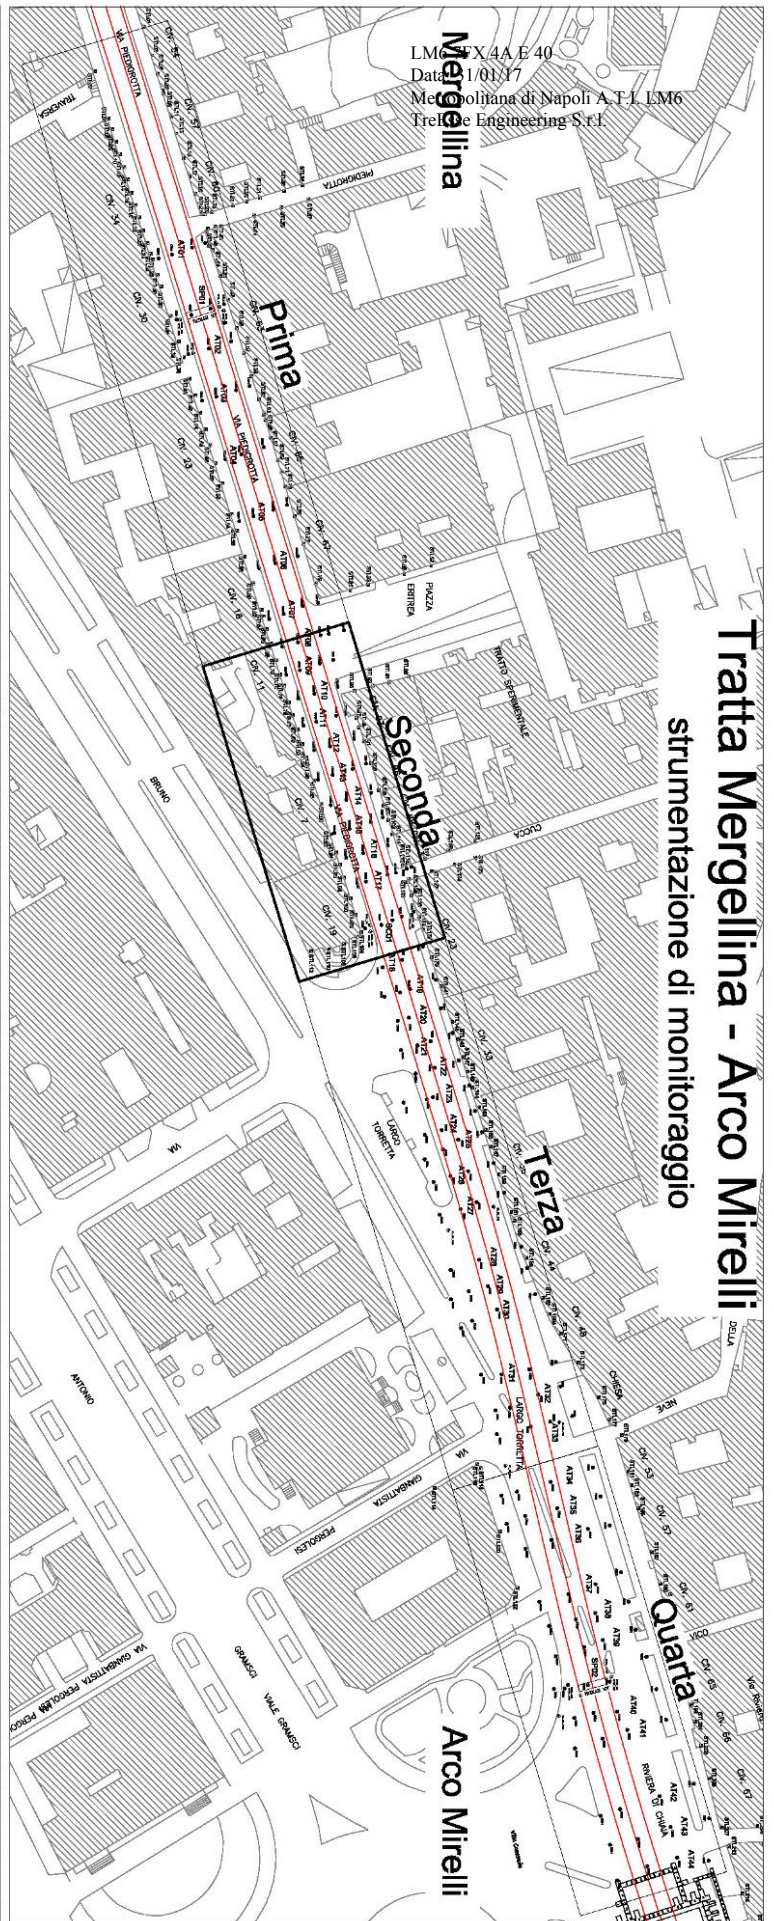
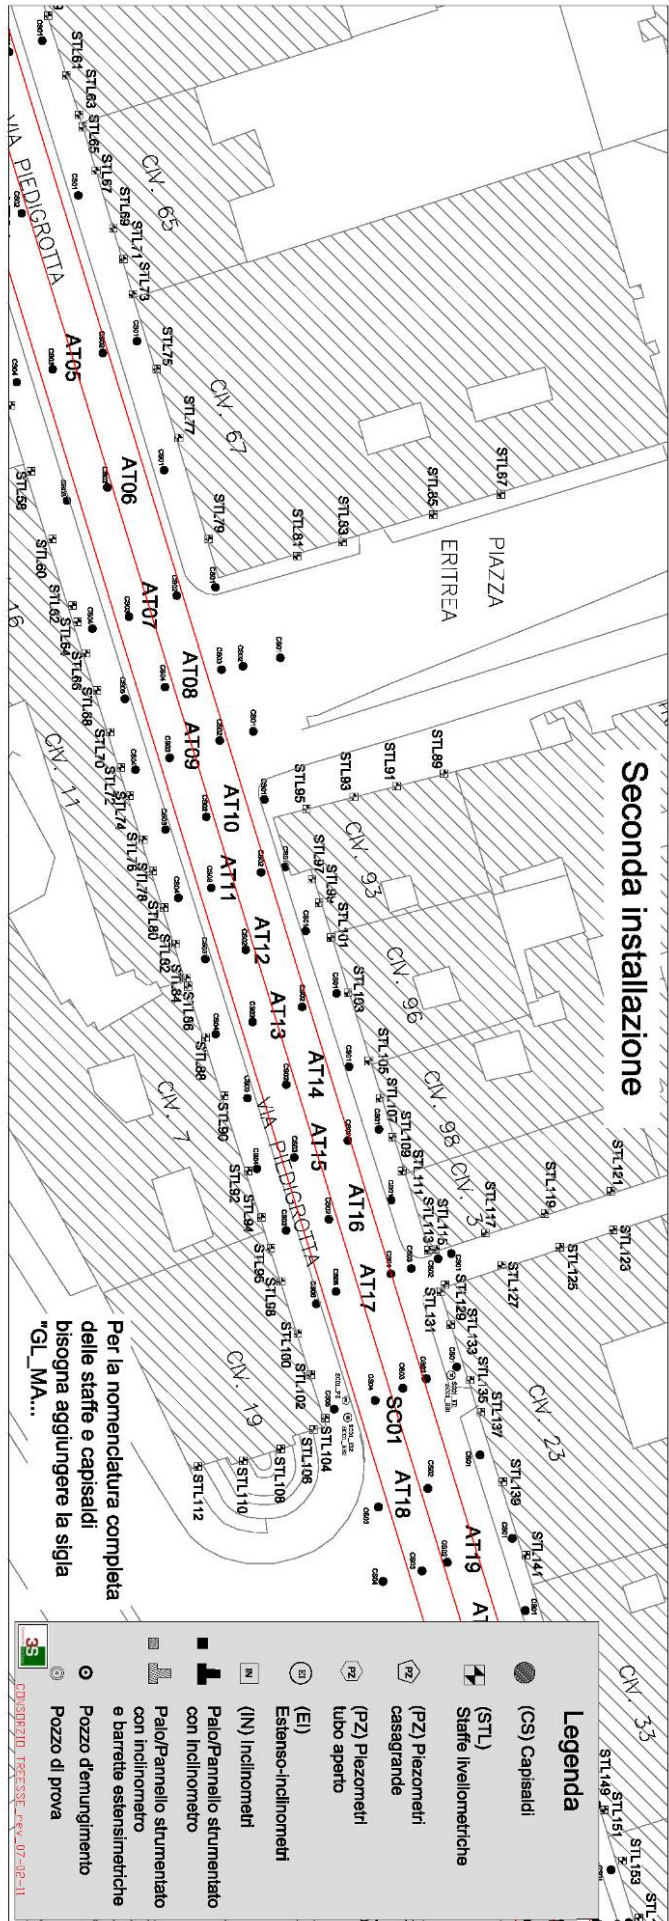
Figura 4.2.: Planimetria tratta Mergellina - Arco Mirelli, raffigurante la disposizione della seconda installazione della strumentazione di monitoraggio.

Seconda installazione

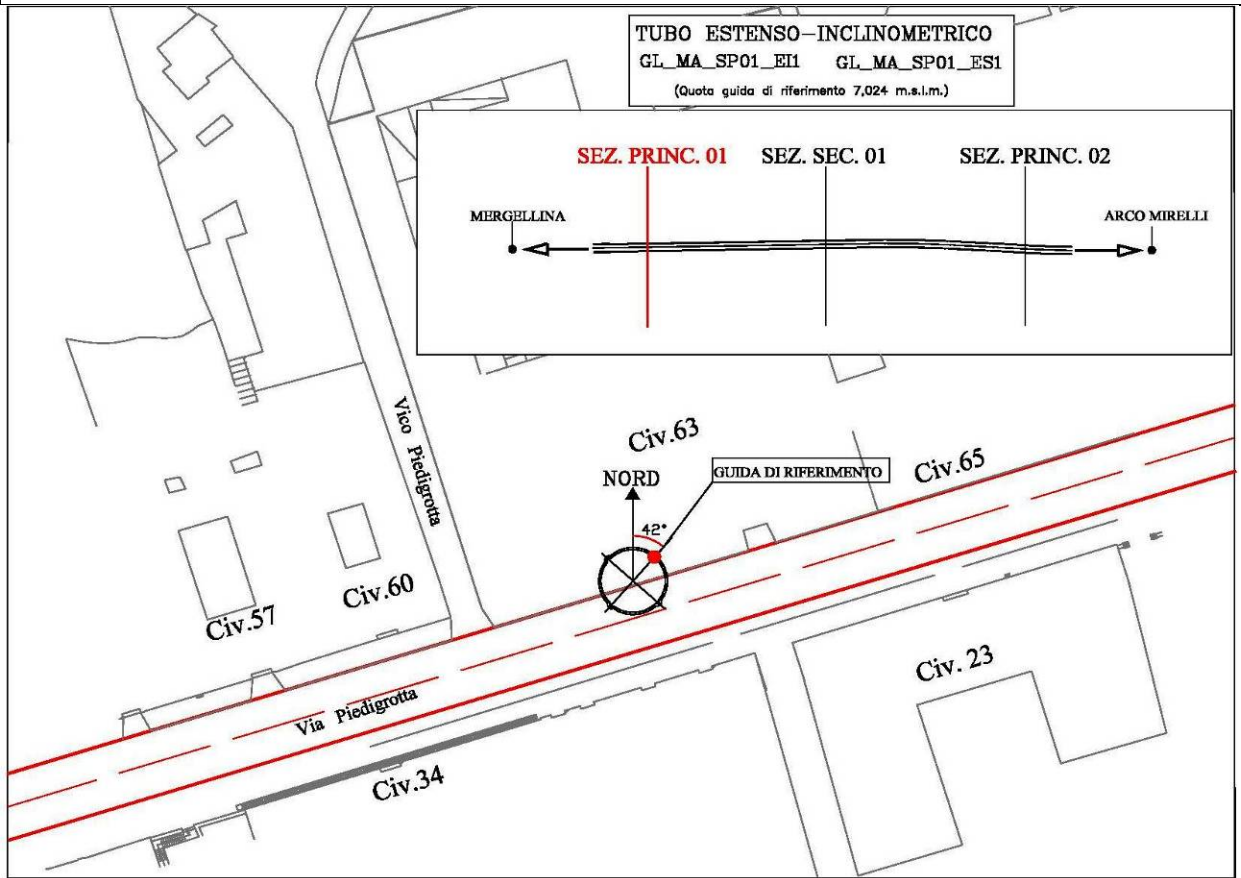
GL_MA_SP01_ES1

Per lo strumento, nel periodo relativo al presente report, non ci sono misure da consegnare.

L'ultima misura disponibile è riportata nel report APR 2012 con codifica: LM6 7FX 4A E 10

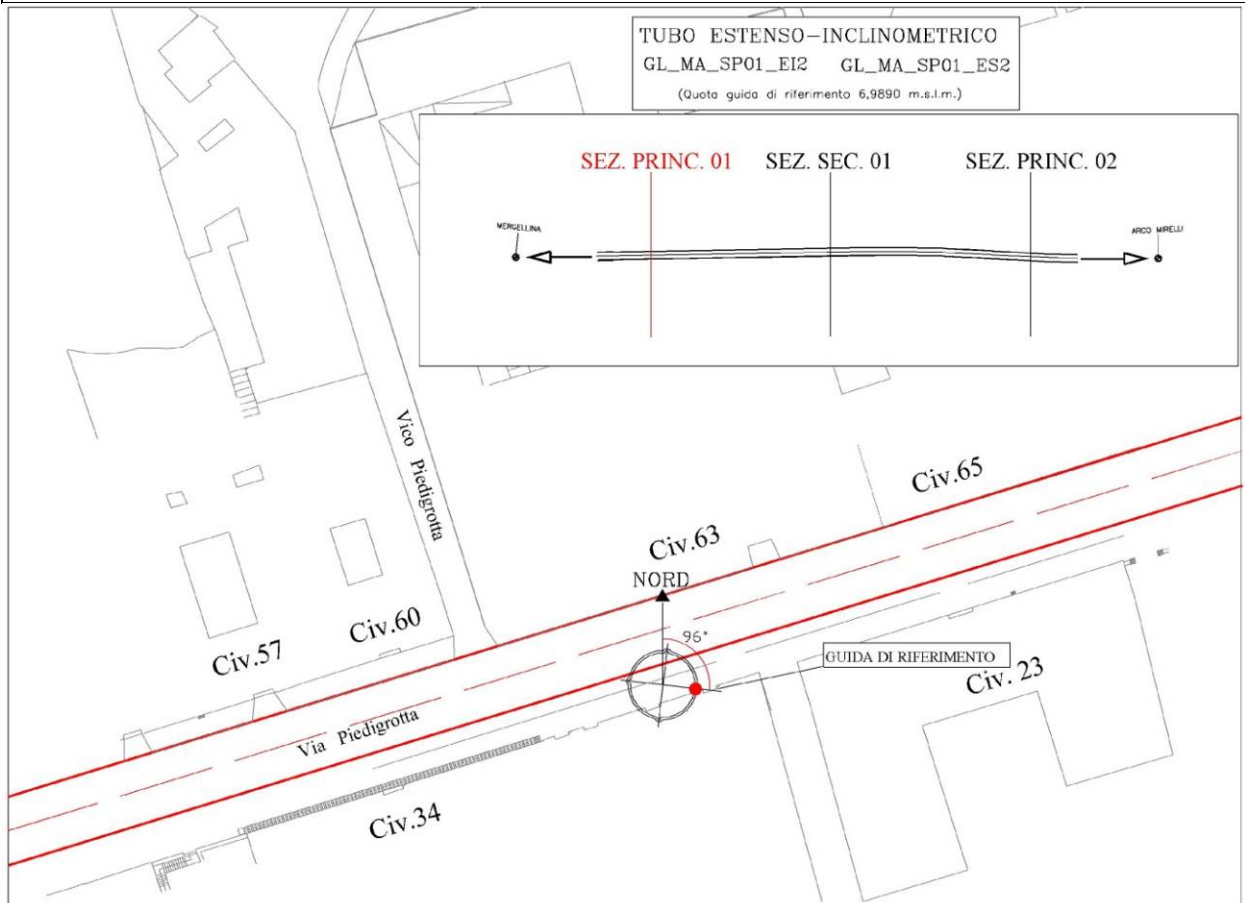
GL_MA_SP01_ES2

Per lo strumento, nel periodo relativo al presente report, non ci sono misure da consegnare.

L'ultima misura disponibile è riportata nel report APR 2012 con codifica: LM6 7FX 4A E 10

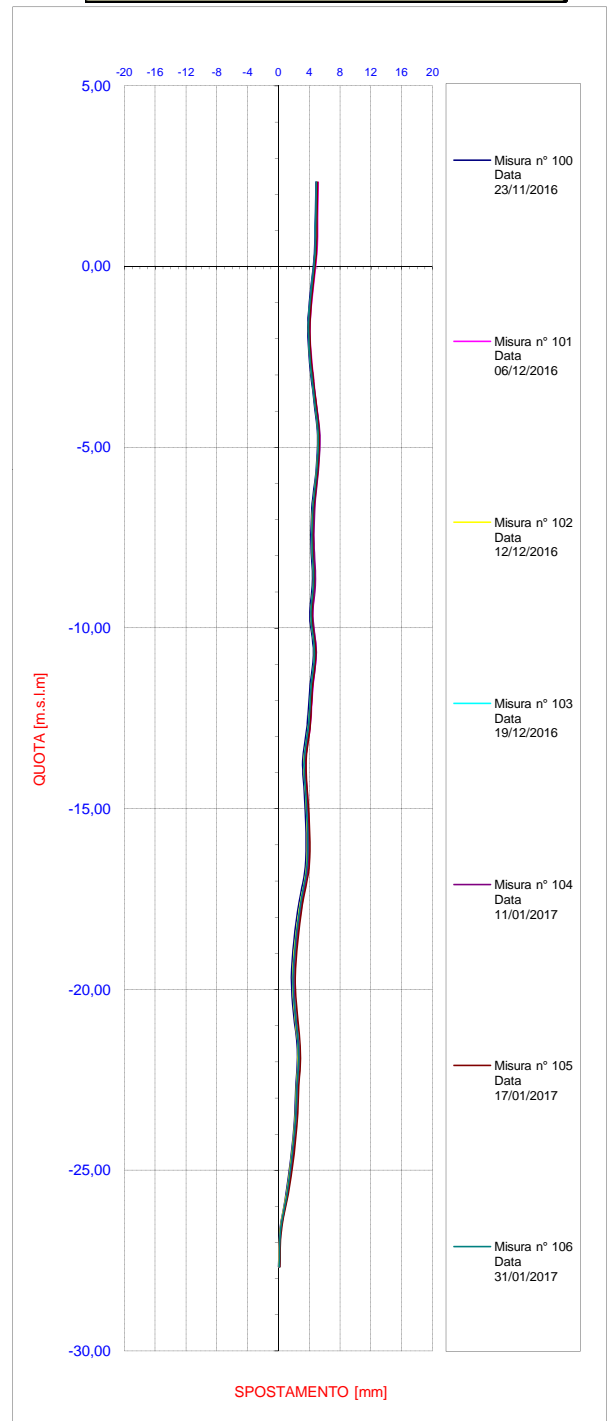
Spostamenti Differenziali Integrali
SUD - (valori negativi) / NORD + (valori positivi)

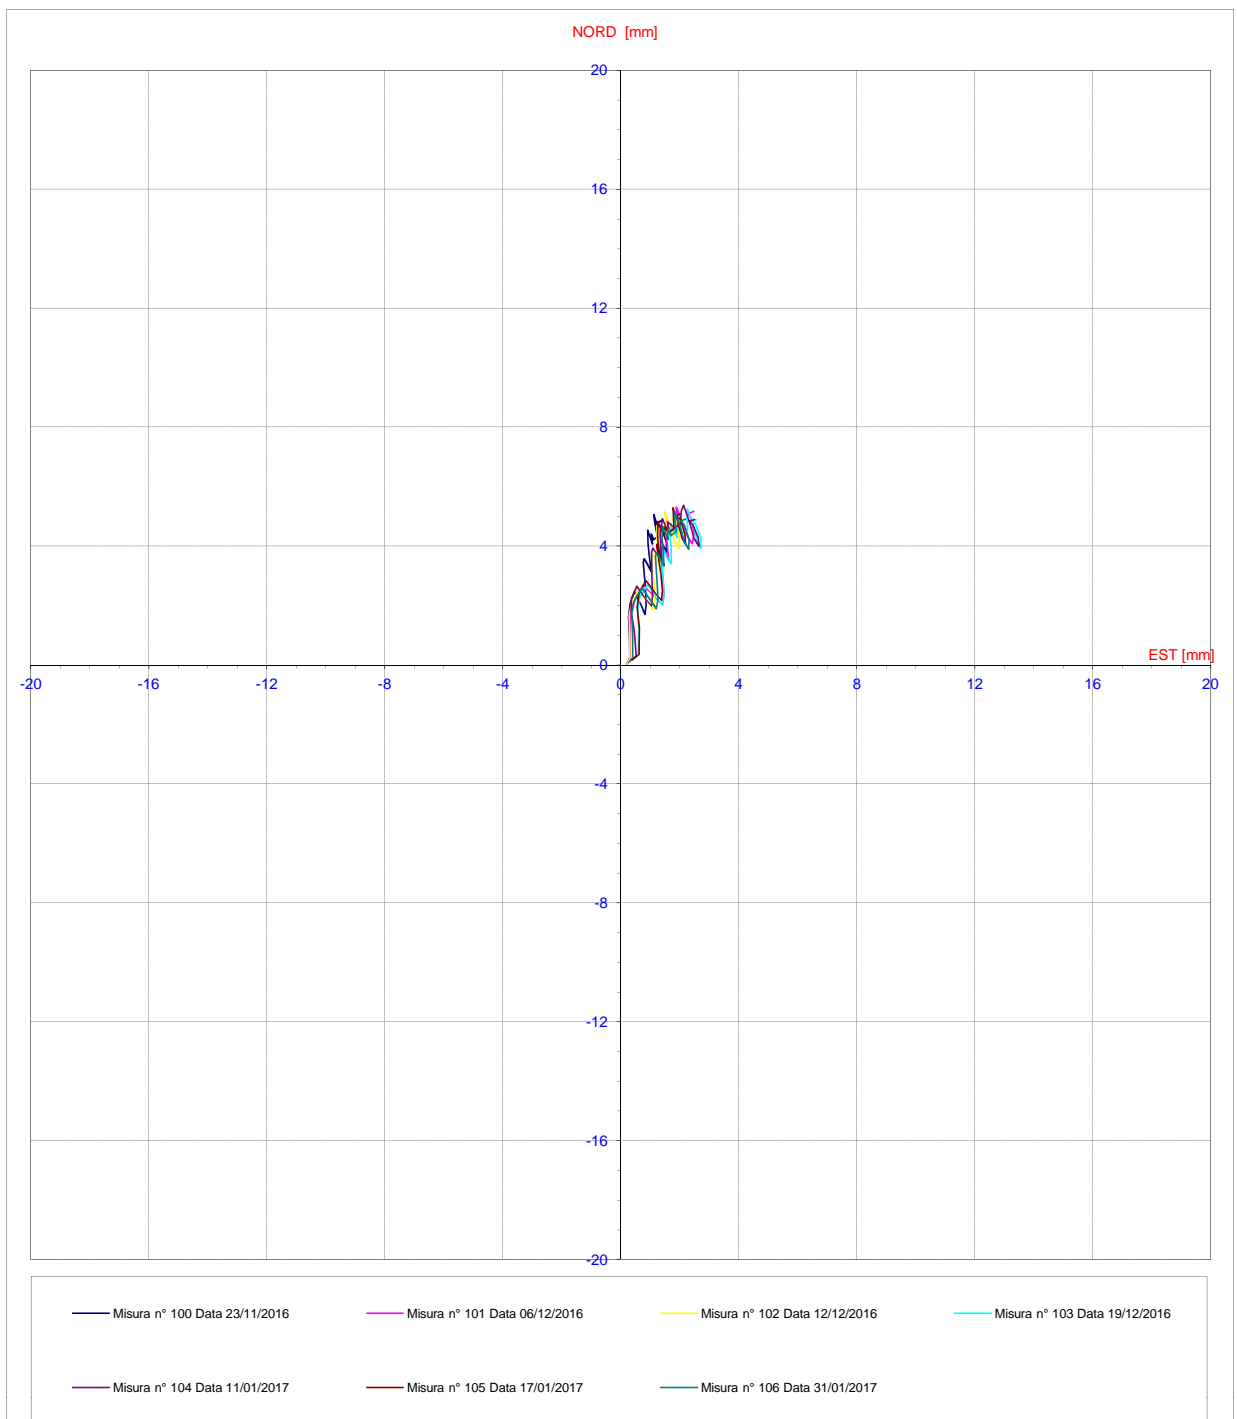
Spostamenti Differenziali Integrali
Diagramma polare

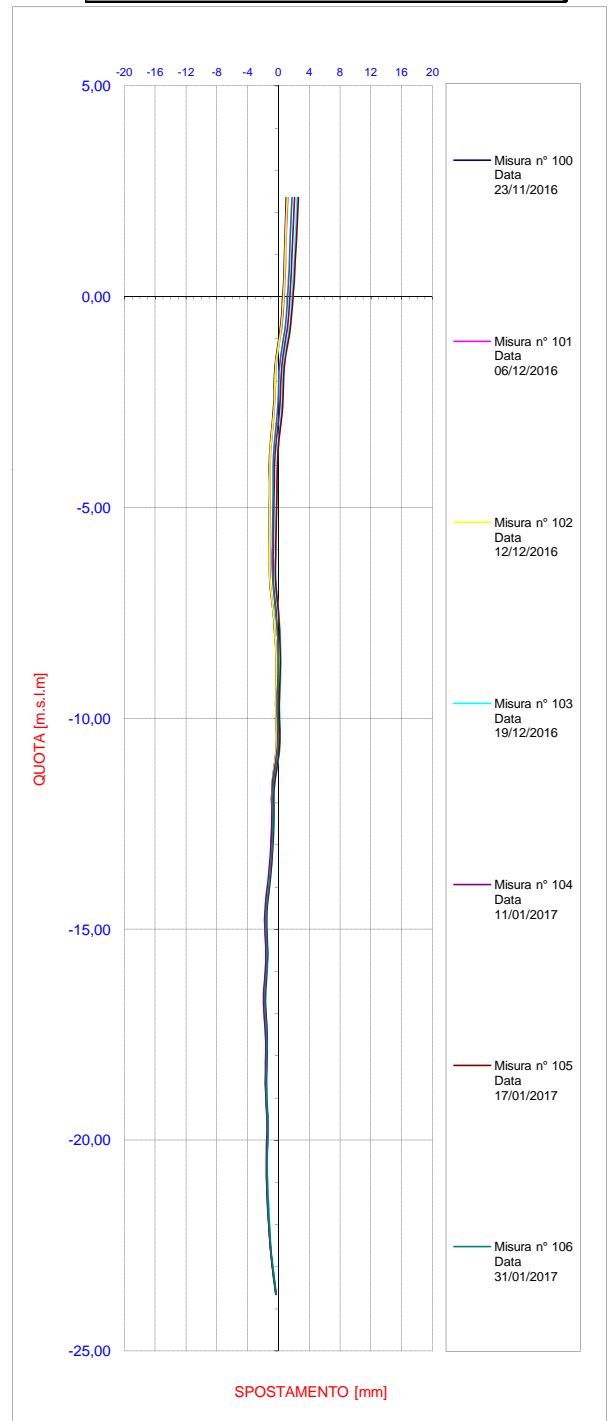
Spostamenti Differenziali Integrali
SUD - (valori negativi) / NORD + (valori positivi)

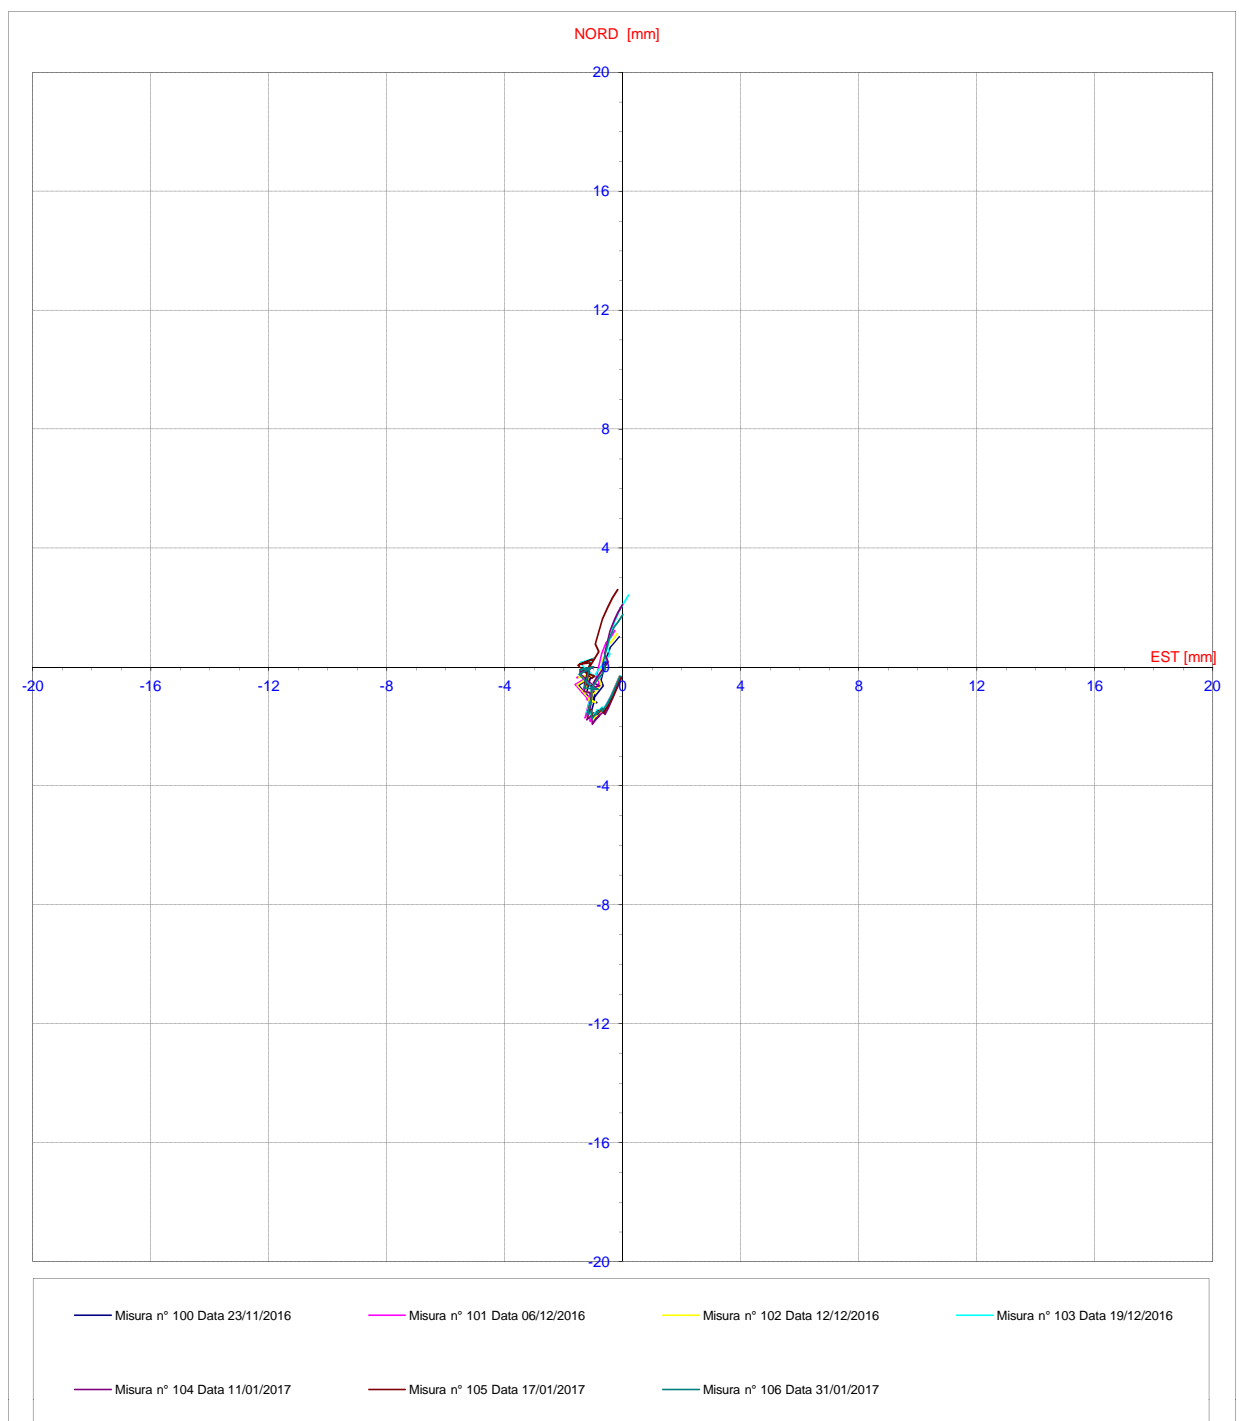
Spostamenti Differenziali Integrali
Diagramma polare
