(PRIMA EMISSIONE) – LUGLIO-AGOSTO 2015

LINEA 6 METROPOLITANA DI NAPOLI
PROGETTO ESECUTIVO

**OPERE CIVILI – MONITORAGGIO GEOTECNICO GEOREFERENZIATO
REPORT DELLE MISURE – GALLERIA DI LINEA – MERGELLINA-ARCO MIRELLI**

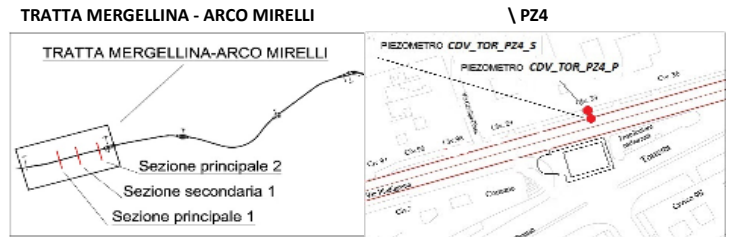
SCHEMA UBICAZIONE

Ubicazione TRATTA MERGELLINA - ARCO
Tipo Strumento Piezometro Casagrande
Nome Tubo Piezometrico \ PZ4
Data posa in opera 13/03/2015
Data lettura di zero 13/03/2015

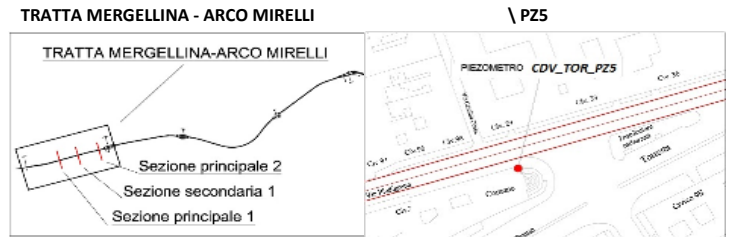
SCHEMA UBICAZIONE

Ubicazione TRATTA MERGELLINA - ARCO
Tipo Strumento Piezometro Casagrande
Nome Tubo Piezometrico \ PZ5
Data posa in opera 28/12/2009
Data lettura di zero 10/03/2015
