STATO DI FATTO PRE-INTERVENTO DI MESSA IN SICUREZZA ESEGUITO NEL MARZO 2012

INTERVENTO DI MESSA IN SICUREZZA ESEGUITO NEL MARZO 2012
Fase di smontaggio della pensilina esterna

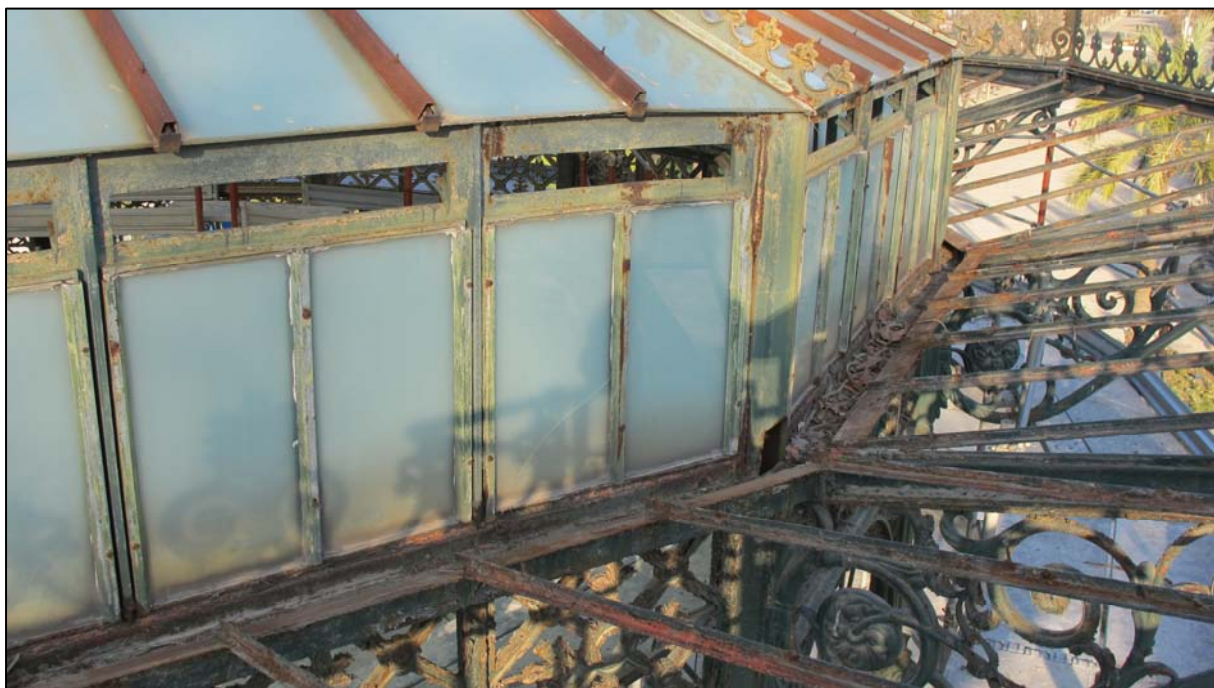
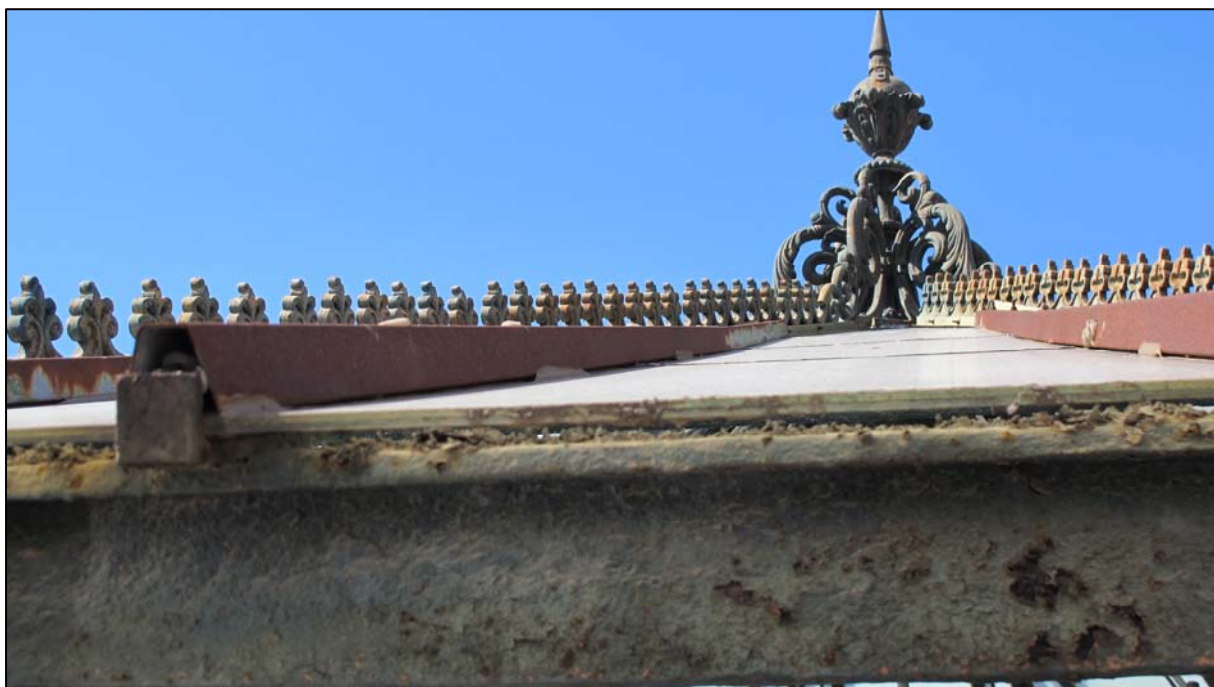
Particolare della copertura vetrata centrale

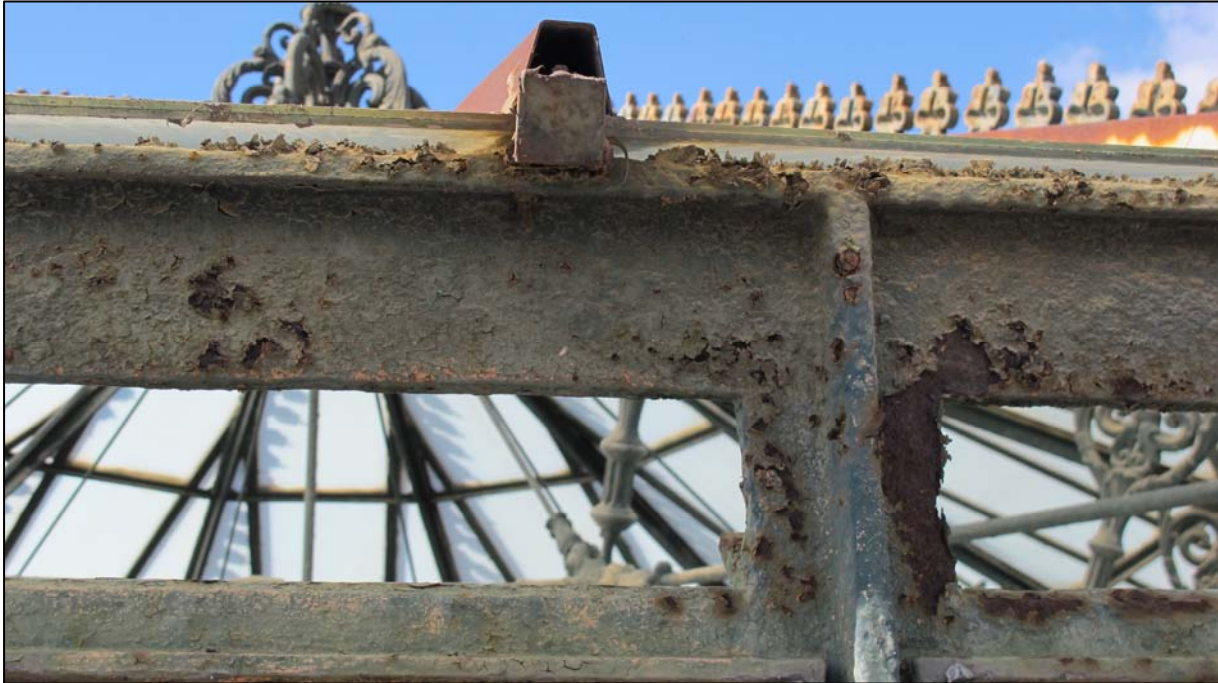
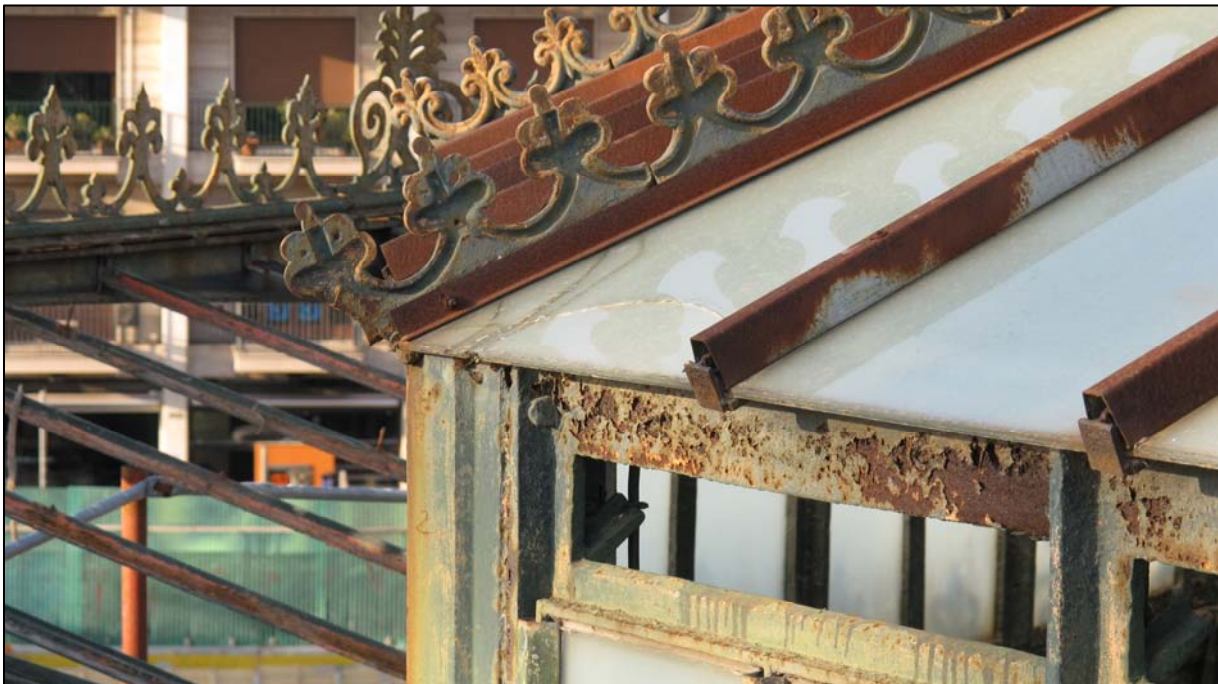
Copertura centrale – Dettaglio del profilo fermavetro

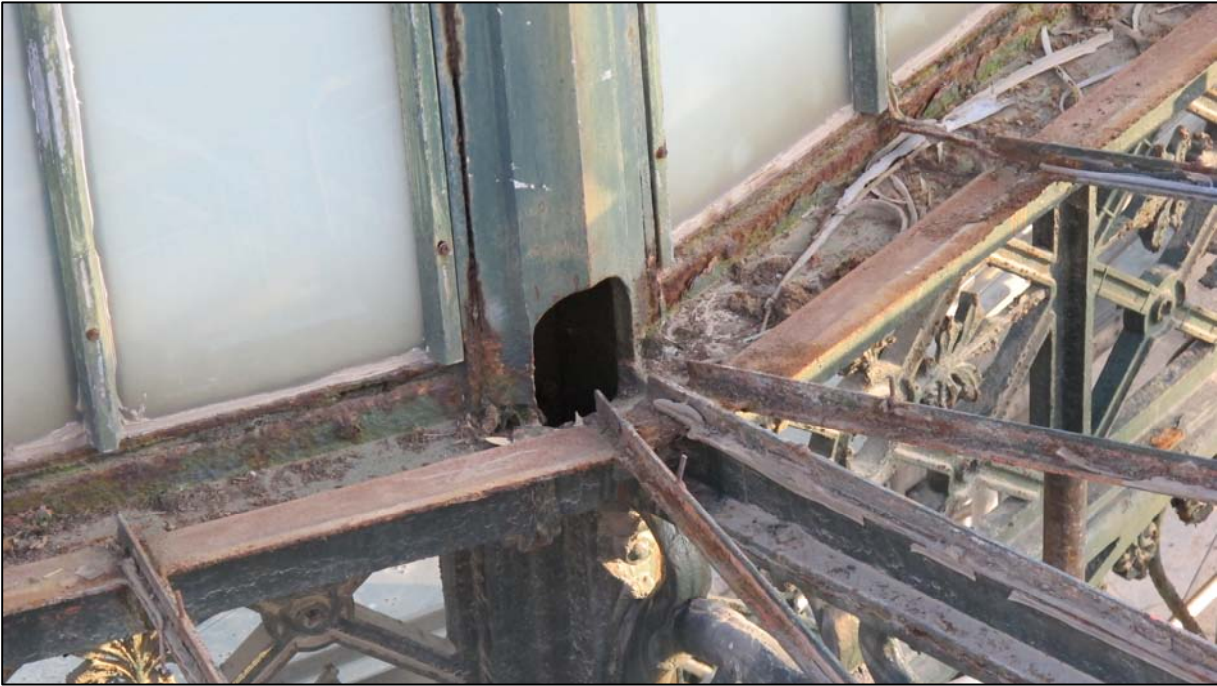
Particolare del sistema di smaltimento delle acque meteoriche all'interno dei pilastri della struttura

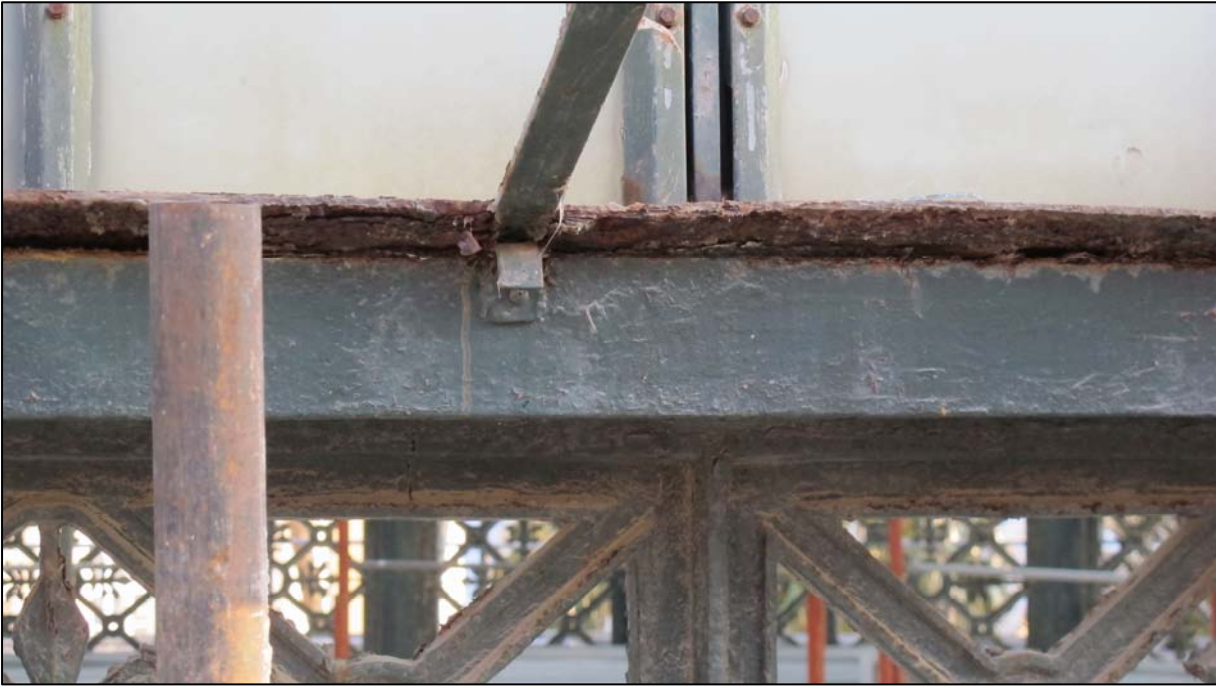
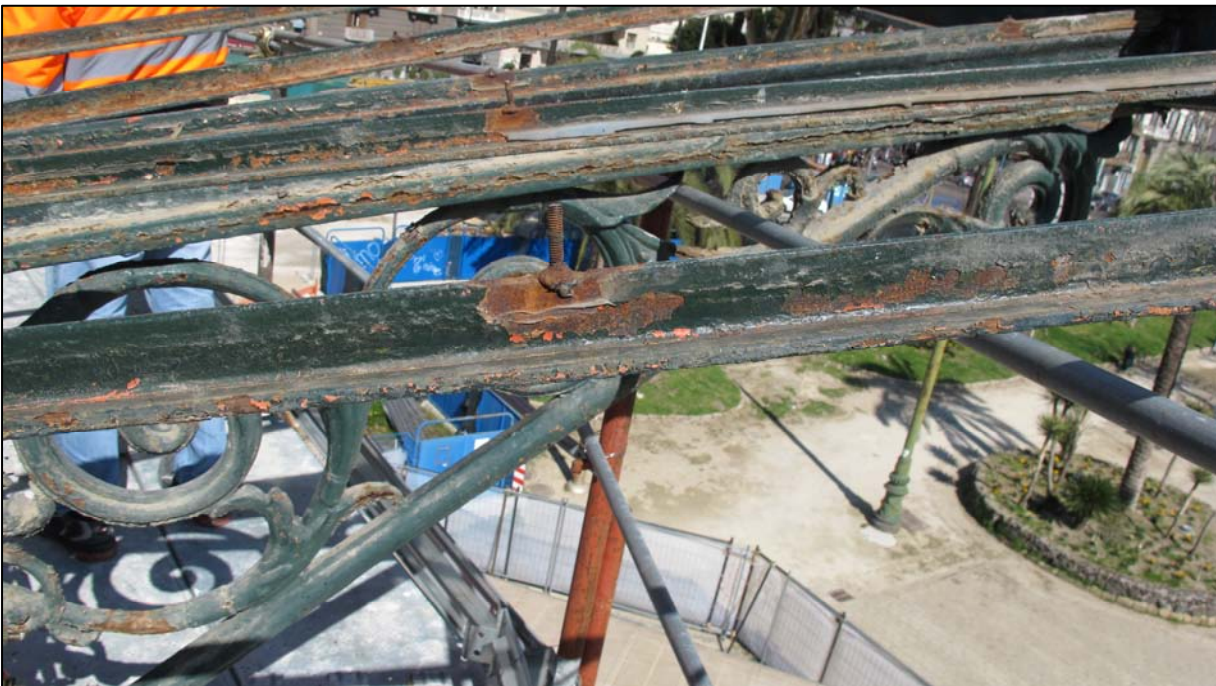
Particolare del profilo di supporto dei vetri della pensilina

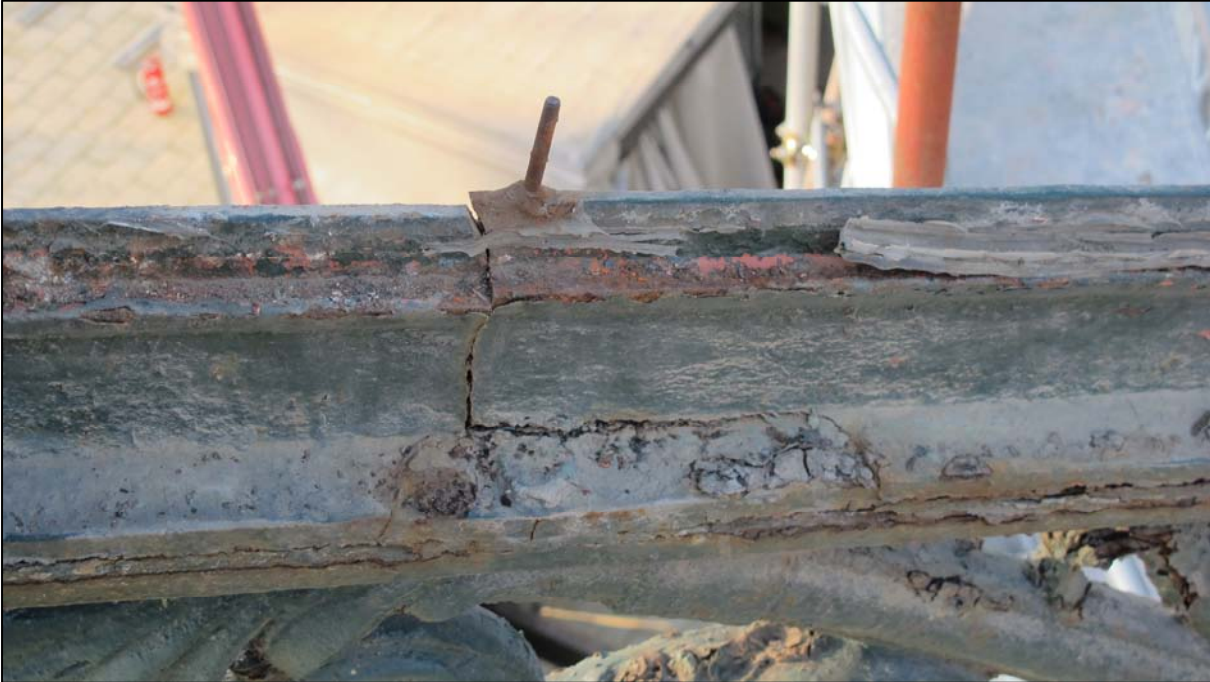
Trave perimetrale esterna di collegamento delle mensole della pensilina

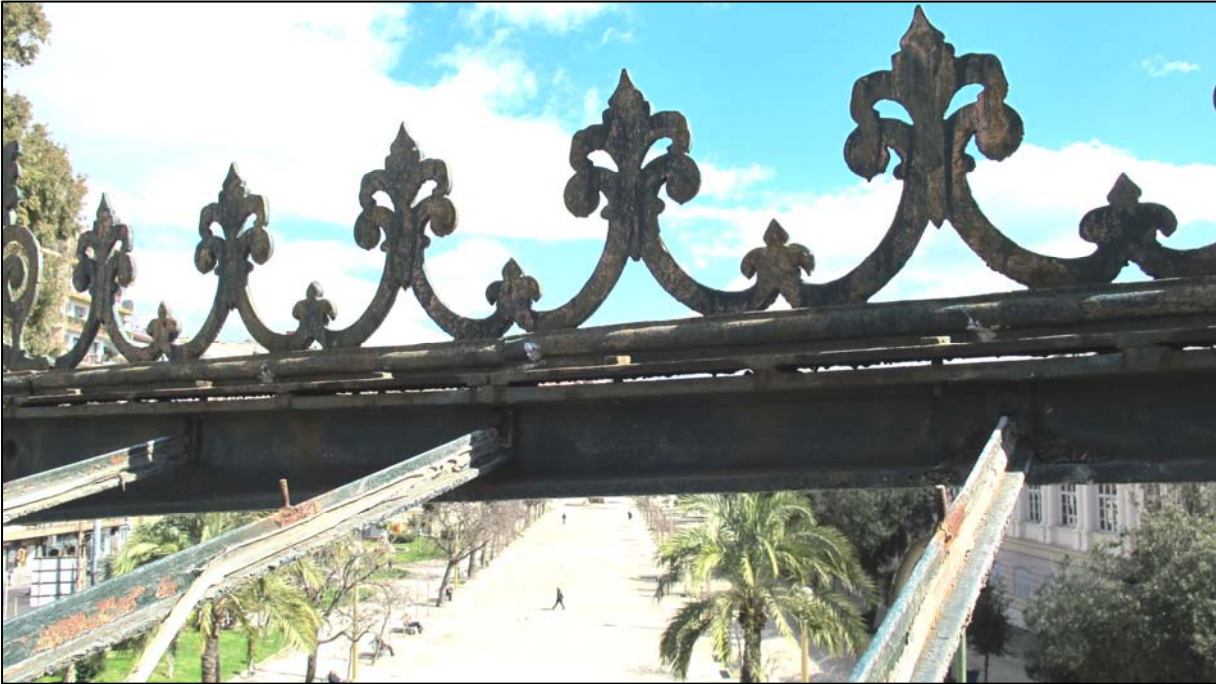
Trave perimetrale esterna di collegamento- Dettaglio dell'ancoraggio della fascia con decoro

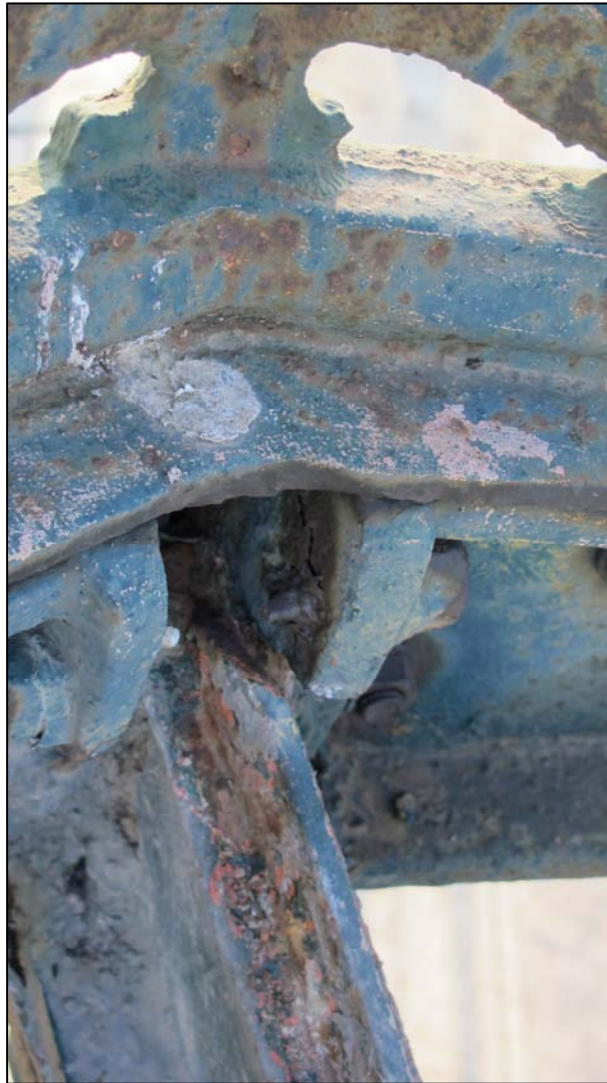
Particolare del collegamento tra i mensoloni e le travi perimetrali esterne della pensilina

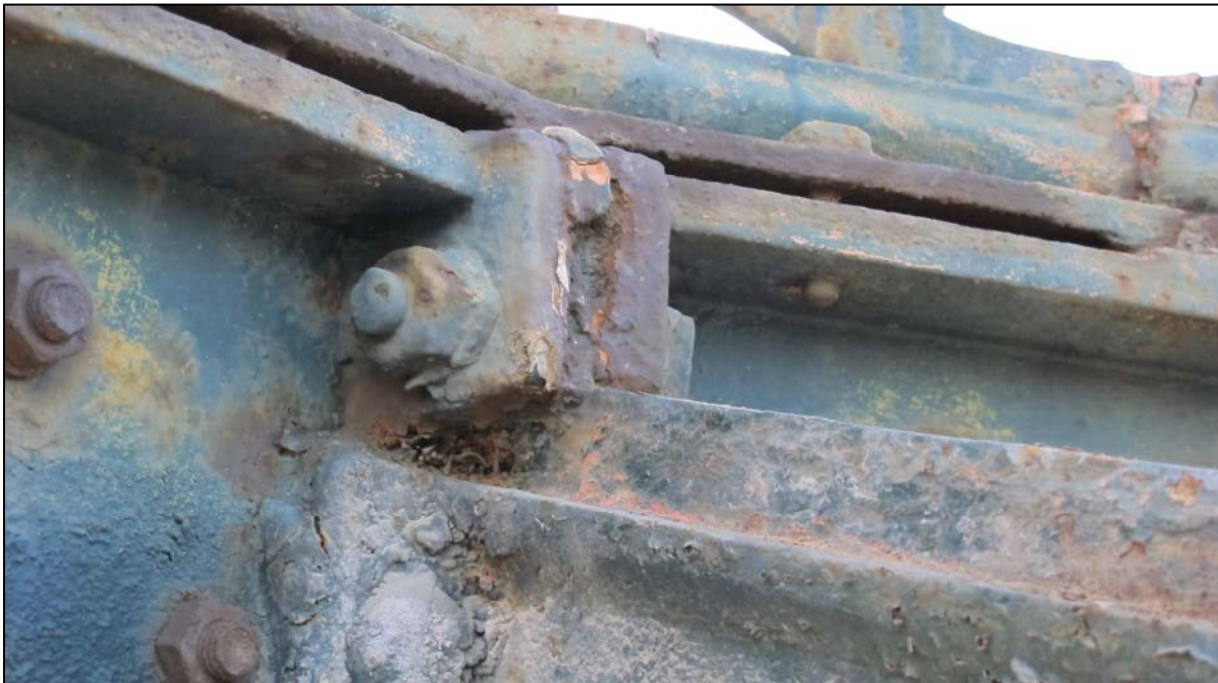
Distacco tra mensolone e trave sopra mensola di sostegno della pensilina prima dello smontaggio

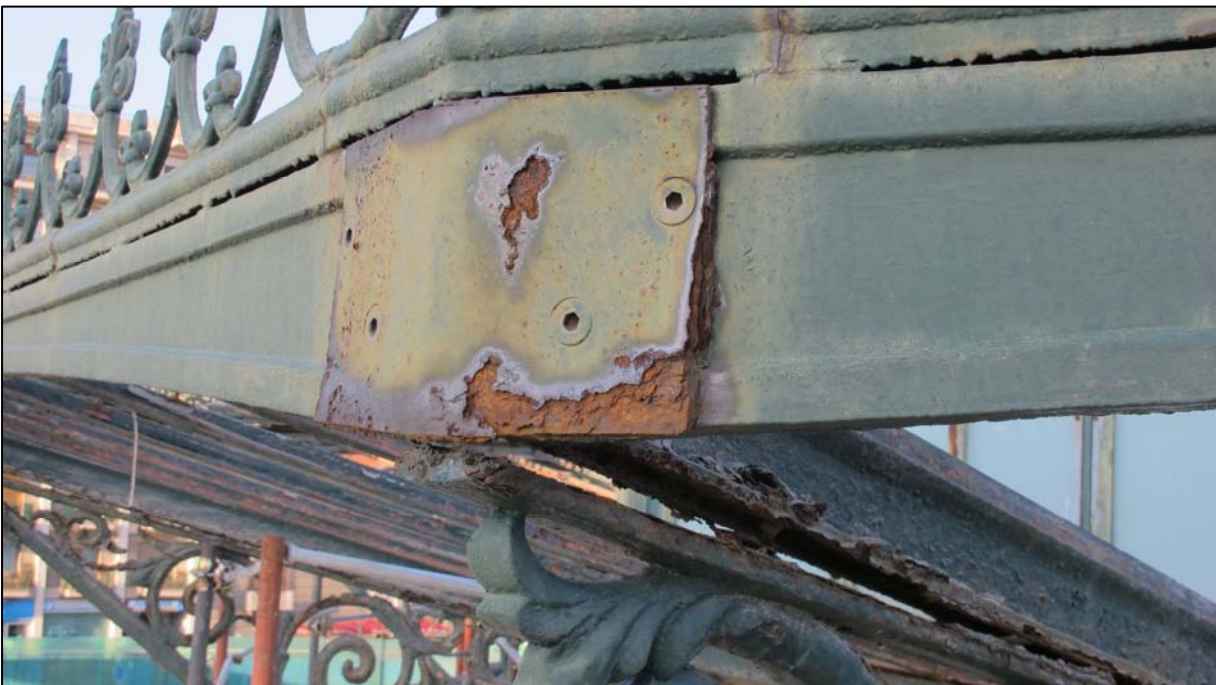
Particolare della piastra di collegamento delle travi perimetrali esterne della pensilina dopo lo smontaggio

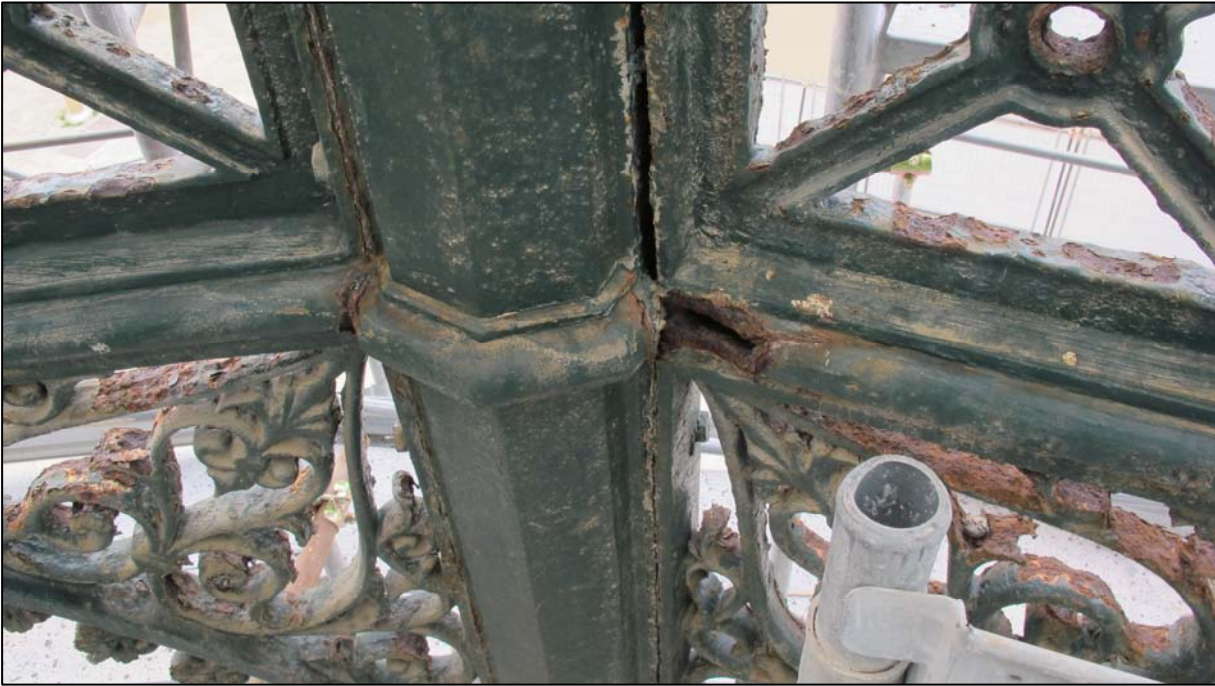
Distacco tra colonna e fascia con decoro

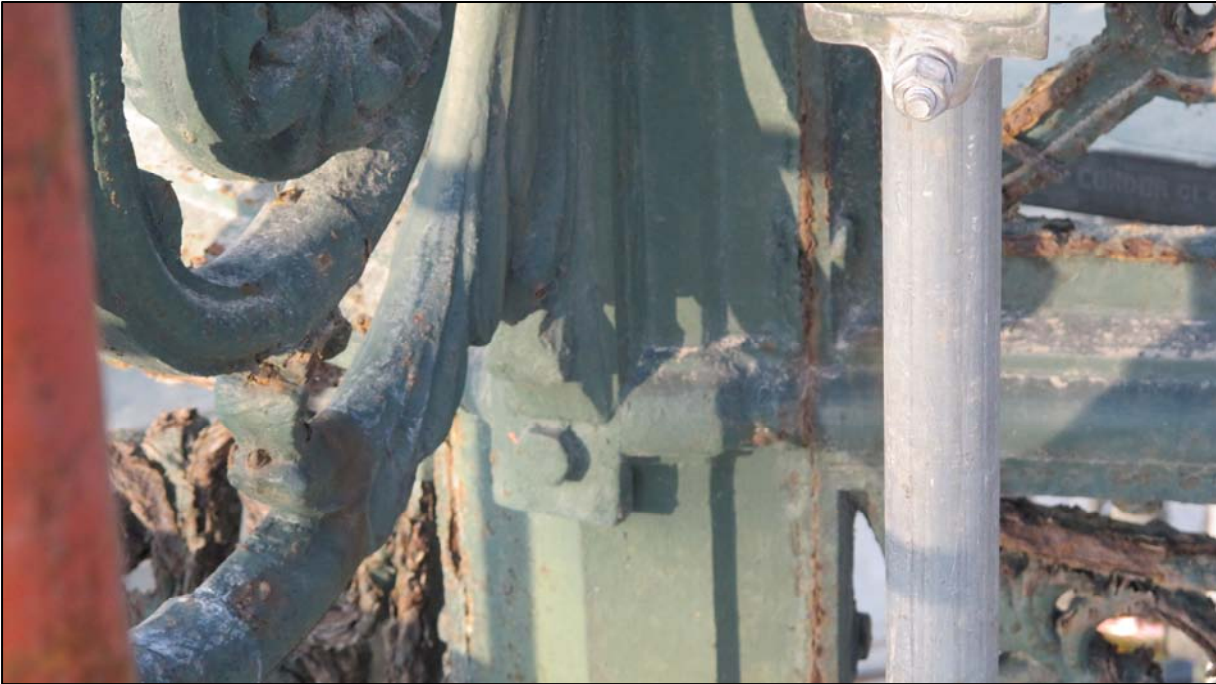
Particolare del sistema di ancoraggio dei mensoloni prima dello smontaggio

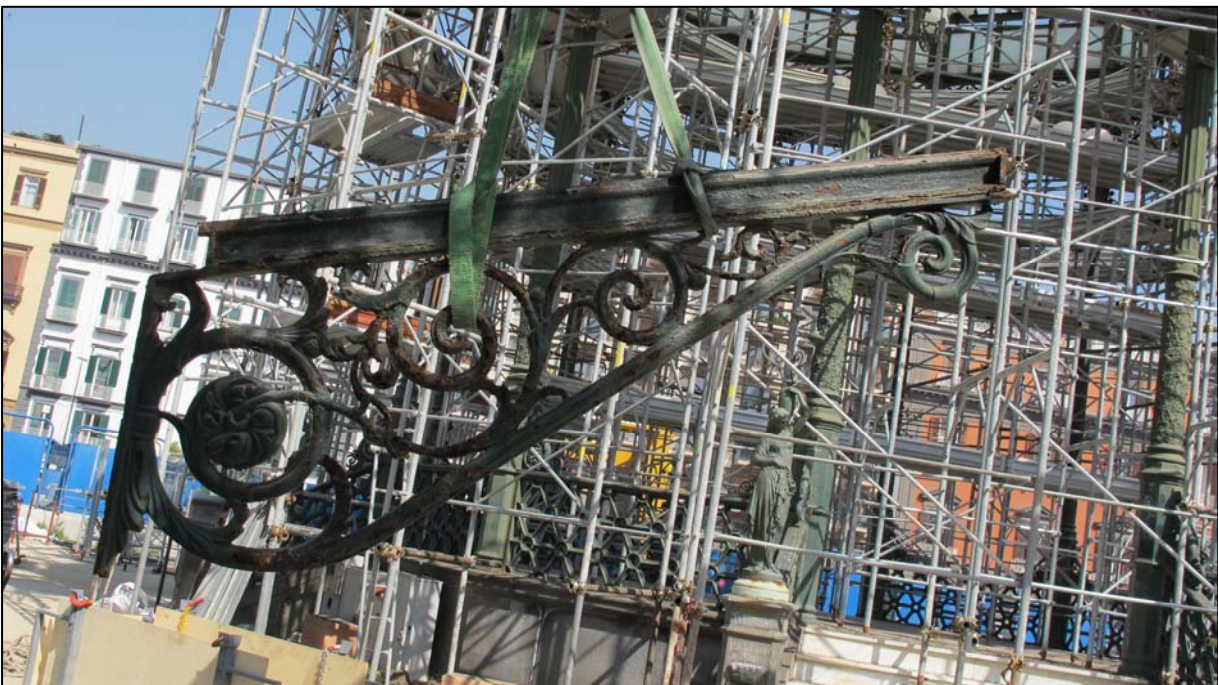
Particolare dell'avanzato stato di degrado del decoro dei mensoloni

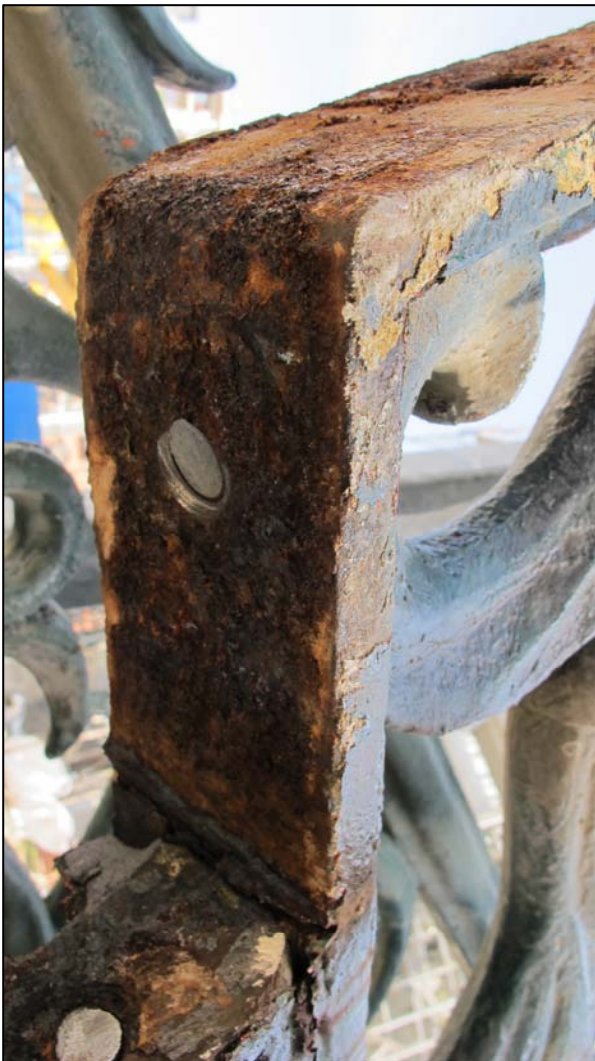
Dettaglio della testa del mensolone

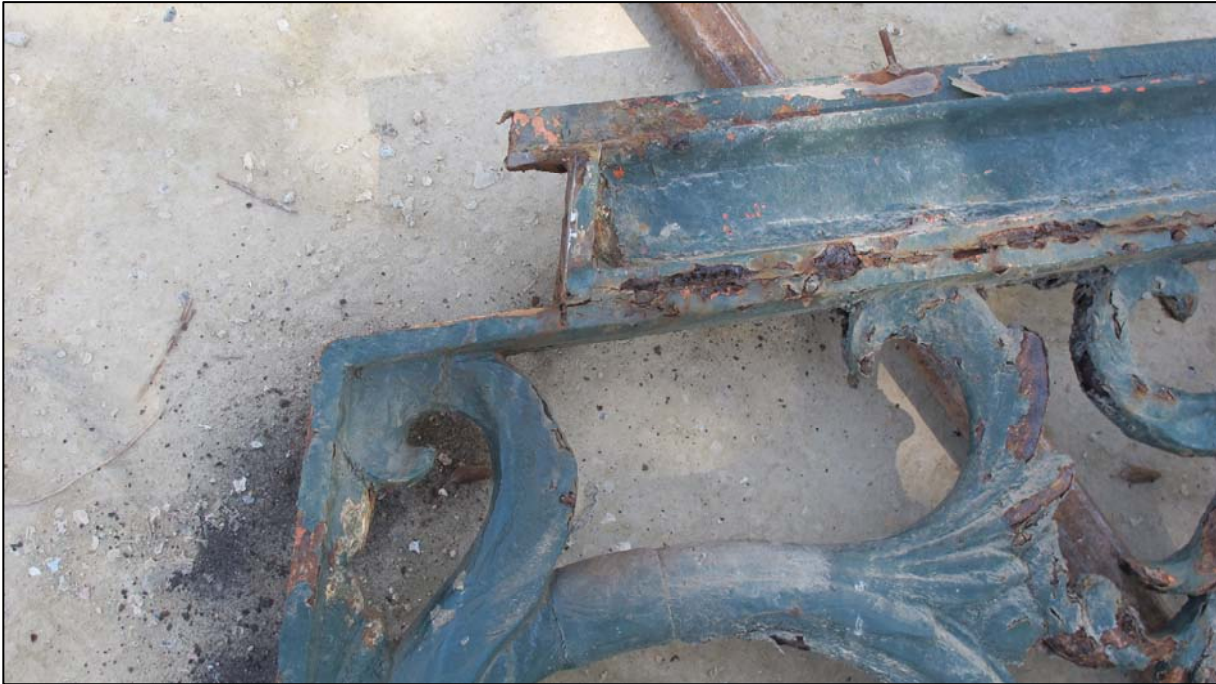
Dettaglio del sistema di ancoraggio del mensolone di sostegno della pensilina esterna
